**Reconnaissance et analyse du risque  
lié à l'effondrement localisé relatif  
aux anciennes exploitations polymétalliques  
du district minier de Giromagny (90)  
Révision de la carte d'aléas mouvements  
de terrain sur les communes de Giromagny,  
Lepuix-Gy et Auxelles-Haut**

**RAPPORT N2017/001DE – 16NAT23130**

Date : 01/03/2017

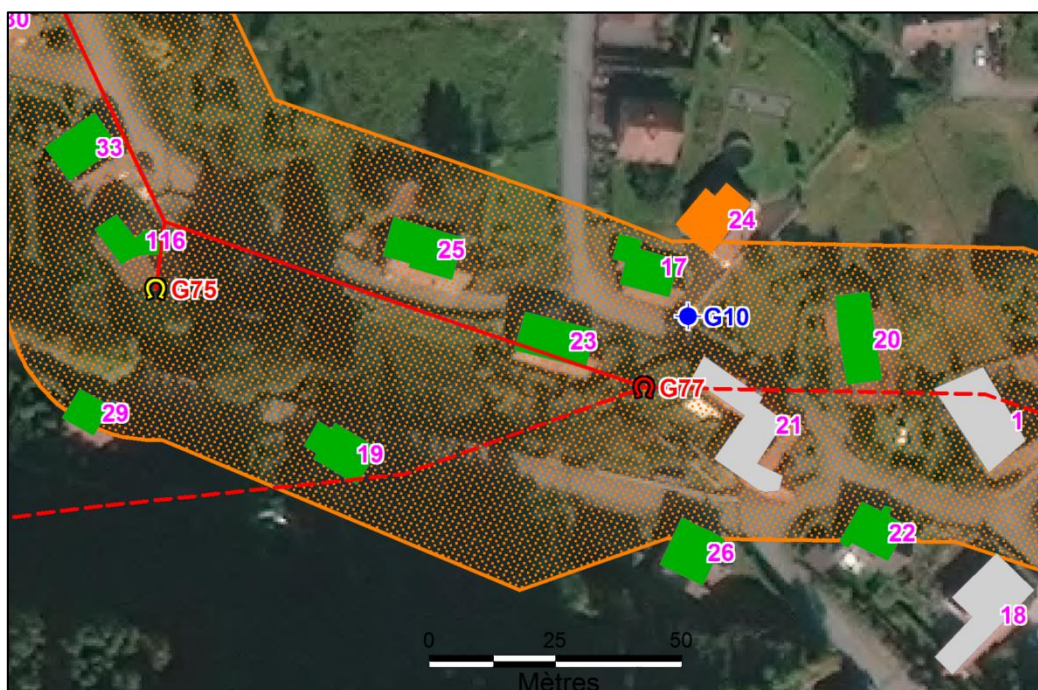
**Figure 5 : Emplacement du sondage G10**

Lors des travaux de forage, l'enregistreur présentait un dysfonctionnement. Les cotes données ci-après présentent par conséquent une imprécision d'environ 0,5 m.

Ainsi, en tête du sondage se trouve un remblai d'origine minière (terril n°8 sur la carte informative de l'EDA) constitué pour l'essentiel de fragments de tufs rhyodacitiques. Ce dépôt a une épaisseur d'environ 5 m. Ensuite, on rencontre des tufs rhyodacitiques « en place ». L'enregistrement des paramètres indique la présence de nombreuses zones fracturées ou altérées.

Entre 11,2 m et 11,65 m de profondeur, le forage a rencontré une cavité, ce qui a entraîné une perte totale du fluide injecté pour la foration. La profondeur de ce vide correspond bien au niveau attendu de la galerie du Teutschgrund.

Entre 11,65 m et 12,2 m de profondeur, le forage a rencontré un niveau « mou » qui pourrait correspondre aux dépôts couramment rencontrés au fond des anciennes galeries d'exhaure.

À partir de 12,2 m, on retrouve une roche résistante mais fracturée. Il s'agit très probablement de tufs rhyodacitiques. Le forage a été arrêté à 14 m.

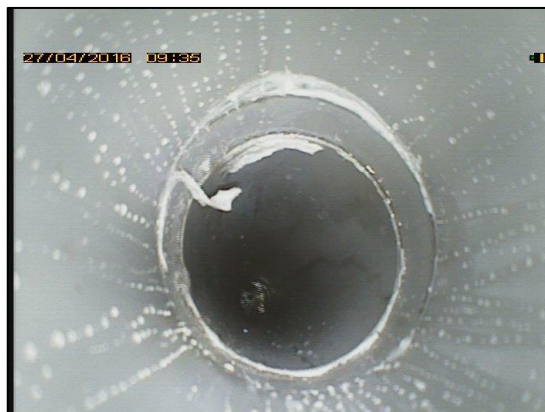
Lors de l'inspection, nous avons constaté que l'un des raccords entre deux tubes, situé à 7,5 m de profondeur, s'est décalé d'environ 5 cm. De l'eau pénètre dans le tubage. Le niveau d'eau dans le tubage s'est stabilisé à environ 8,5 m de profondeur.

Les eaux superficielles qui pénètrent dans le tubage à 7,5 m de profondeur entrent en contact avec l'eau du compartiment minier.

**Figure 6 : Raccord ouvert (7,5 m)**

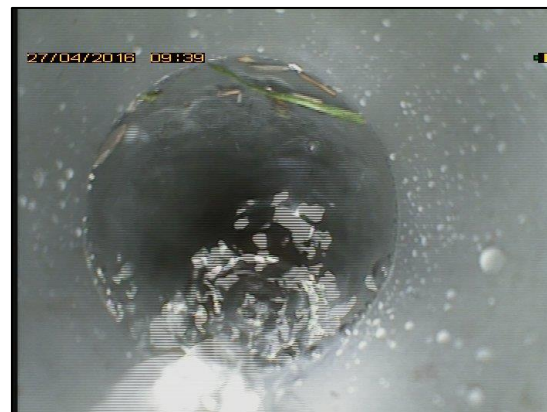
**Figure 7 : Niveau d'eau (8,64 m)**

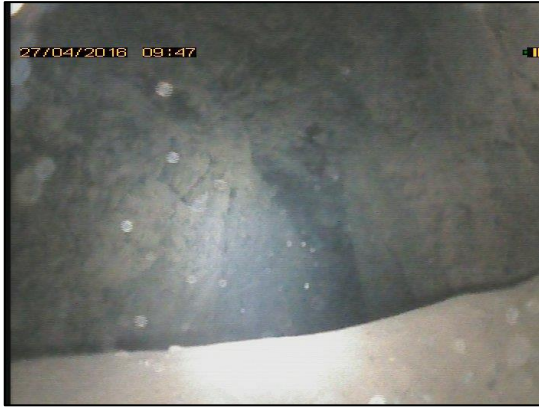
Entre 11,5 m et 11,65 m, la caméra entre dans une cavité. On y observe deux axes dégagés situés approximativement à 180° l'un de l'autre, confirmant la présence d'une galerie. La largeur de cette galerie est estimée à 0,5 m.

**Figure 8 : Galerie (1<sup>er</sup> axe)**

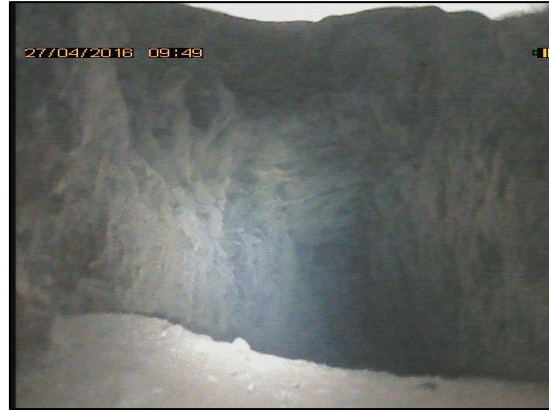
**Figure 9 : Galerie (2<sup>ème</sup> axe)**

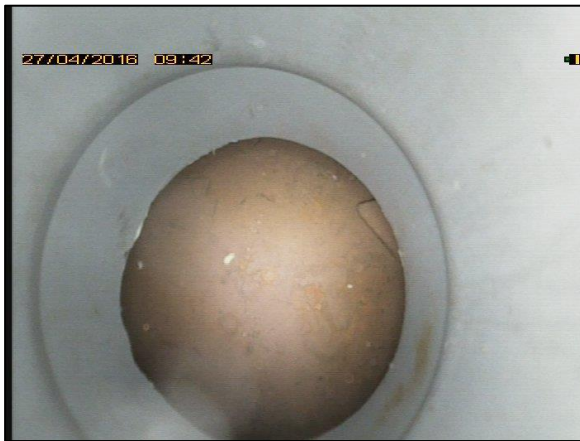
**Figure 10 : Bas du tubage**

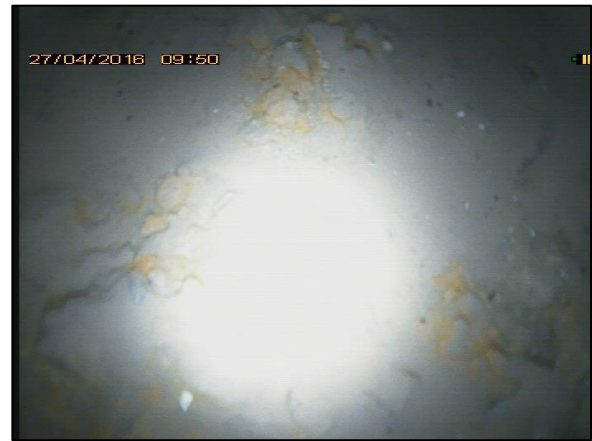
Le fond est rencontré à 11,65 m ; il s'agit d'une boue compacte ne présentant plus les traces liées à la poursuite du forage jusqu'à 14 m. Ceci laisse penser qu'il existe une circulation d'eau dans cette ancienne galerie.

**Figure 11 : Fond de la galerie**

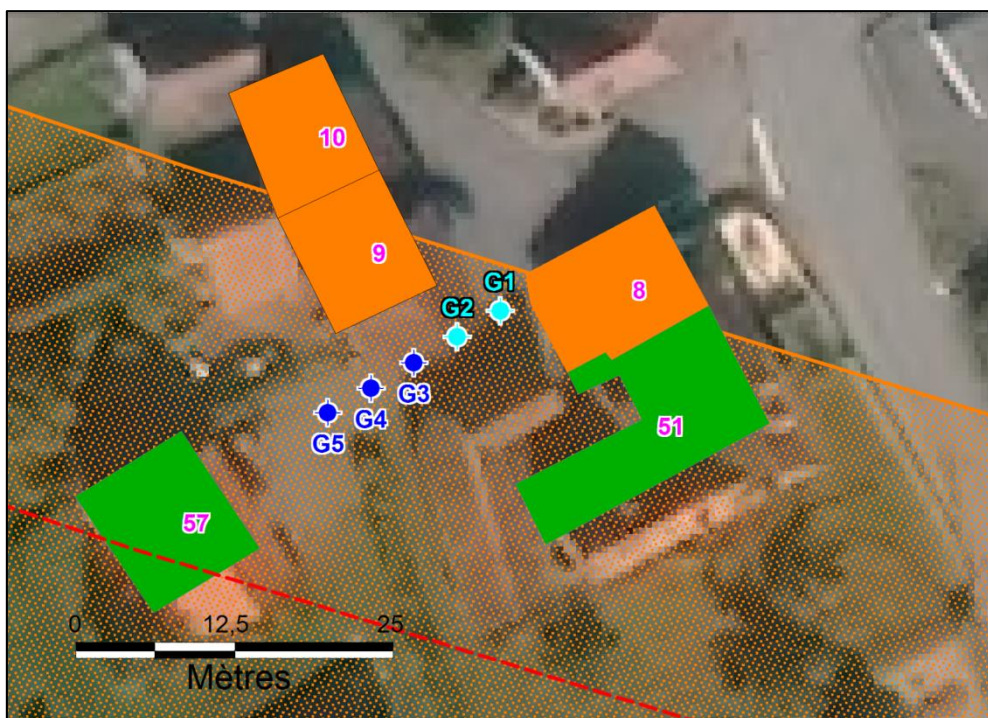
**Figure 12 : Emplacement des sondages G1 à G5**

En tête des sondages, on observe un remblai consolidé (vitesse d'avancement rapide, mais couple de rotation assez élevé) composé de sables et graviers gris-brun. On remarque que l'épaisseur de ce remblai est de 1,3 m et 1,5 m pour G4 et G5. Il double quasiment à partir de G3 (3 m).

Sous ce remblai, les forages ont rencontré des alluvions anciennes (sables et graviers gris-brun avec localement des blocs de tailles supérieures). Puis, entre 12 à 14,5 m, on observe des tufs rhyodacitiques. Les trois forages ont été arrêtés à 15 m de profondeur.

Aucun forage n'a rencontré la galerie recherchée.

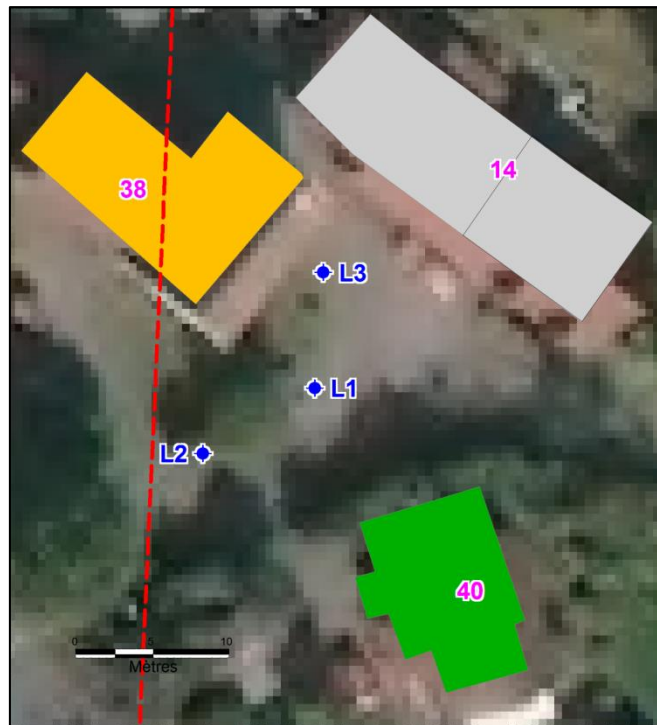
Figure 14 : Emplacement des sondages L1, L2 et L3

En tête des sondages se trouve le recouvrement de la voirie (0,4 m) constitué d'un enrobé posé sur une couche de forme. Ensuite, on rencontre les alluvions de la rivière « la Savoureuse » sur une épaisseur variable (entre 3 m et 7 m environ). En profondeur, les forages ont traversé des tufs rhyodacitiques.

Aucun forage n'a rencontré la galerie recherchée.

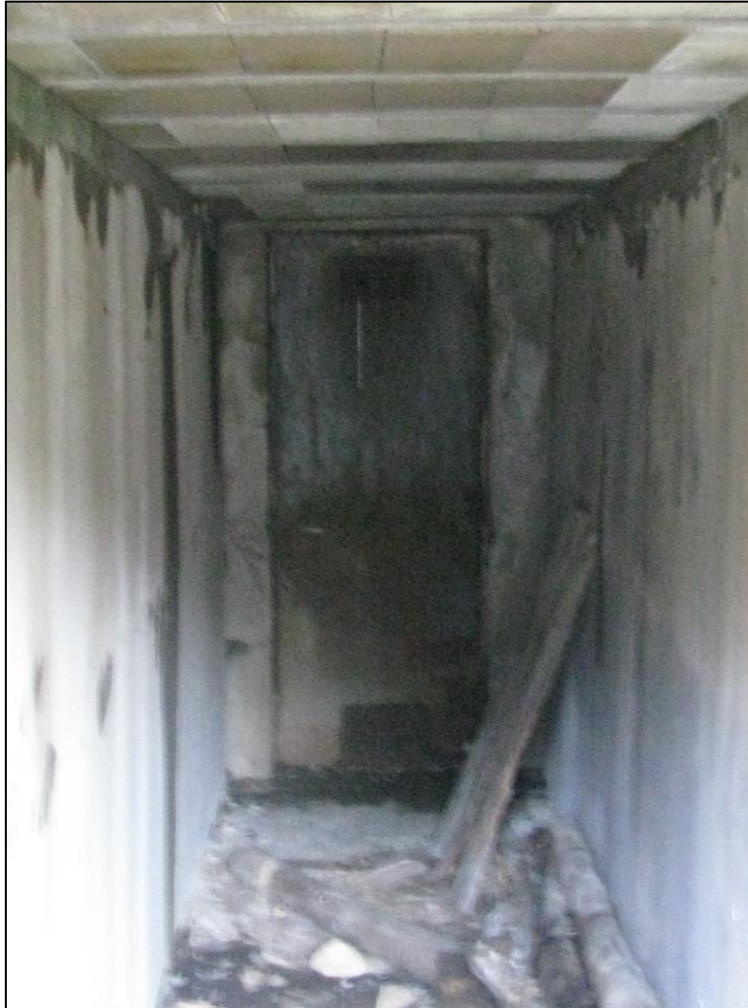
L'entrée de la galerie a été retrouvée. Cela a permis de préciser sa position, sa direction, mais aussi son état. Il s'agit d'une galerie ouverte et pénétrable sur 20 mètres, puis condamnée par une porte en fer. On a pu constater la présence d'eau. Cette galerie est utilisée et visitée périodiquement par le syndicat des eaux.

L'ancien tracé de la zone d'aléa tenait compte d'une grande marge d'incertitude de positionnement (30 m) qui a pu être fortement réduite. La prédisposition retenue était **sensible** ; elle est maintenue du fait de la présence d'eau et d'un toit fracturé. Quant à l'intensité, elle était modérée et peu être déclassée en **limitée** en raison de la présence de maçonnerie sur les parois et au toit des vingt premiers mètres (cf. Photo 1).

**Photo 1 : Entrée de la galerie - Commune d'Auxelles-Haut**

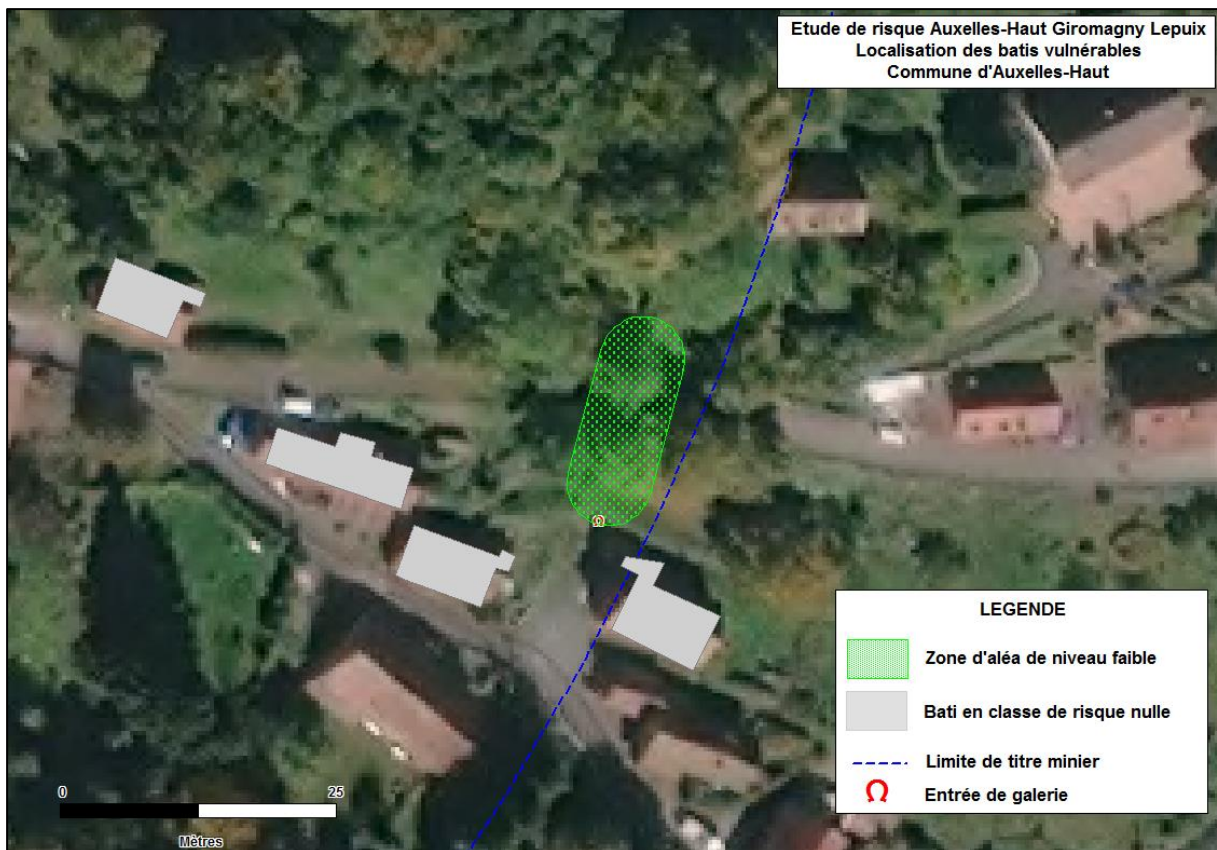
Au-delà, la topographie de surface monte fortement ; un fontis ne pourrait plus atteindre la surface. L'aléa révisé pour cette zone est donc désormais de niveau **faible** (cf. Figure 15).

**Figure 15 : Nouvelle zone d'aléa effondrement localisé - Commune d'Auxelles-Haut**

Il n'existe plus de bâtiment en risque moyen vis-à-vis des personnes sur la commune d'Auxelles-Haut.

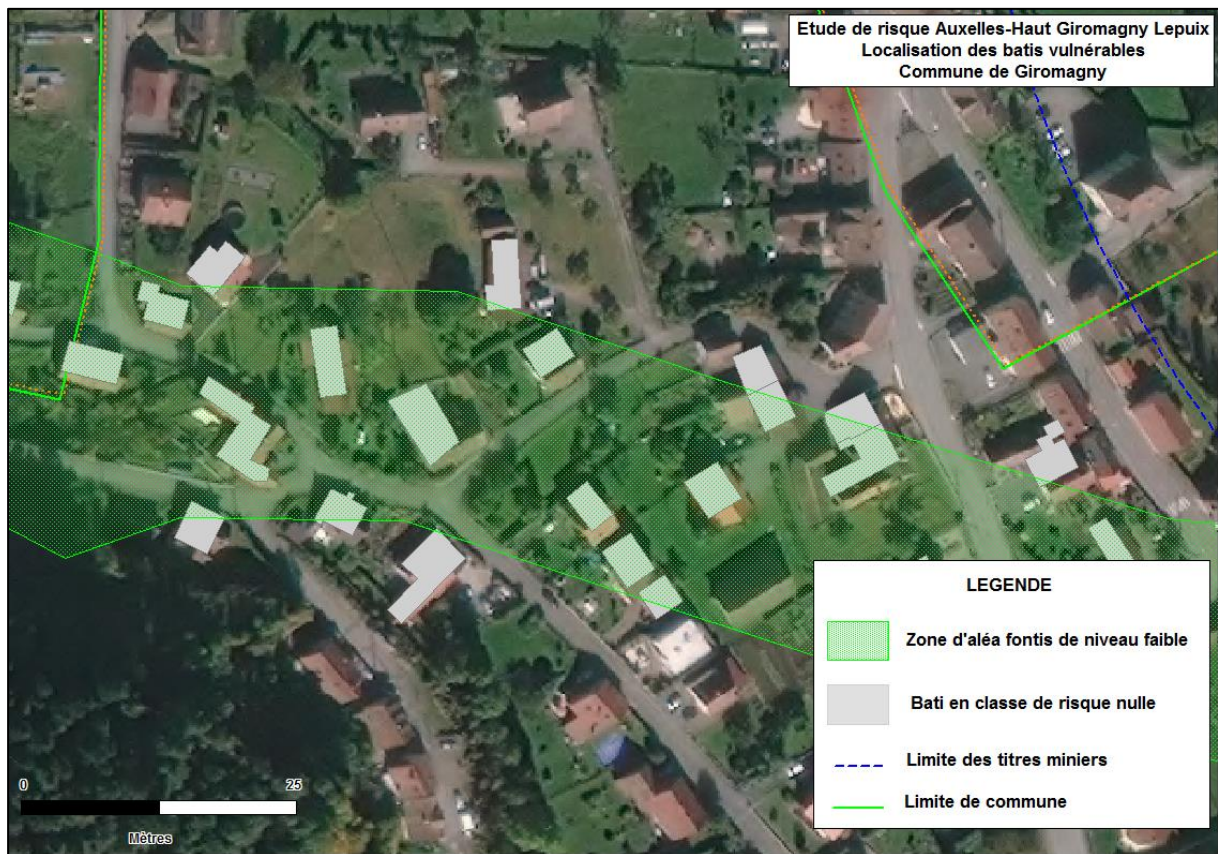
La prédisposition à l'aléa effondrement localisé est donc conservée comme **sensible**. En revanche, l'intensité du phénomène qui correspond à l'ampleur des désordres, séquelles ou nuisances susceptibles de résulter du phénomène redouté peut être réduite. En effet, cette

notion intègre à la fois une notion de hiérarchisation des grandeurs caractérisant les conséquences des événements redoutés (taille et profondeur d'un cratère...), mais également leur potentiel de gravité sur les personnes. Les observations faites lors de ces travaux de reconnaissance montrent que nous nous situons aux limites du possible pour que le phénomène débouche en surface. L'intensité retenue comme modérée dans l'EDA peut donc être révisée en **limitée**.

L'aléa qui en résulte est désormais de niveau **faible**.

**Figure 16 : Nouvelle zone d'aléa effondrement localisé - Commune de Giromagny**

Il n'existe plus de bâtiment en risque de niveau moyen vis-à-vis des personnes sur la commune de Giromagny.

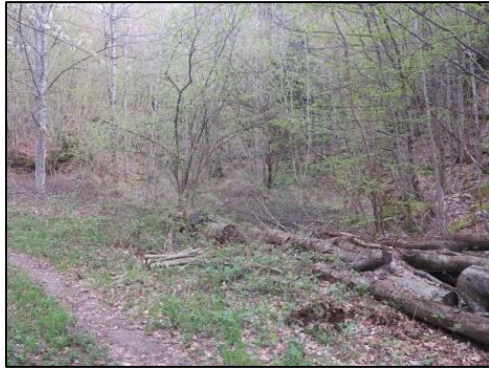
- au nord de la galerie se trouvent deux excavations (en magenta sur la Figure 22) qui pourraient être d'anciennes mines à ciel ouvert. On peut alors supposer que la galerie a été réalisée en suivant une zone minéralisée qui se termine au niveau de ces excavations ;

**Figure 17 : Excavation ouest**

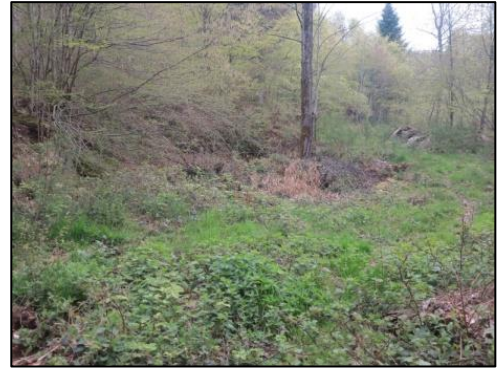
**Figure 18 : Excavation est**

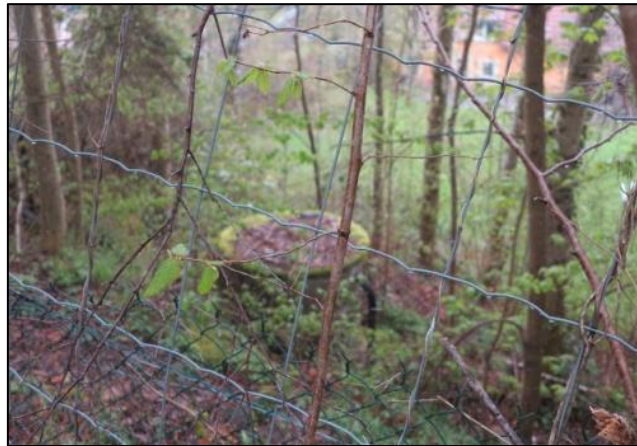
- d'après le témoignage d'une habitante, qui réside à proximité de la zone de forages, il existerait un puits dans la cave d'une habitation proche (point A sur la Figure 22). Cet ouvrage n'est plus visible aujourd'hui. En revanche, dans le jardin de cette habitation se trouve un ancien captage d'eau qui pourrait avoir une origine minière (point B sur la Figure 22) ;

**Figure 19 : Captage d'eau pouvant avoir une origine minière**

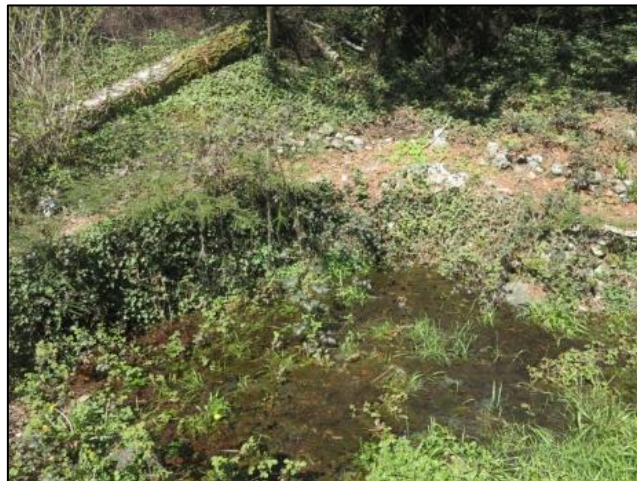
- une autre riveraine de la rue Sainte-Barbe nous a montré un petit étang alimenté par une source qui sort derrière un ancien mur (point C sur la Figure 22). Cette émergence pourrait être alimentée par la galerie minière (point D sur la Figure 22). La distance entre les deux points est d'environ 12 mètres.

**Figure 20 : Petit lac pouvant être alimenté par l'eau drainée par la galerie**

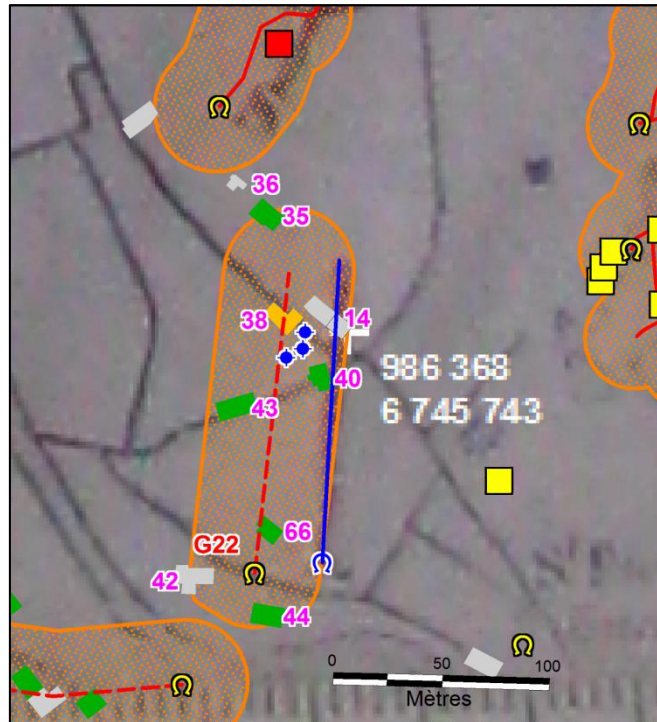
D'autre part, si l'on s'intéresse au plan minier intitulé « Plan des mines de Giromagny », non disponible lors de l'EDA, et qu'on le superpose avec les travaux digitalisés (en rouge), on constate que la galerie minière (en bleu) pourrait se situer environ 25 mètres plus à l'est.

**Figure 21 : Superposition des travaux digitalisés et du « Plan des mines de Giromagny »**

Ce nouveau calage s'accorde assez précisément avec les données de terrain précédemment exposées.

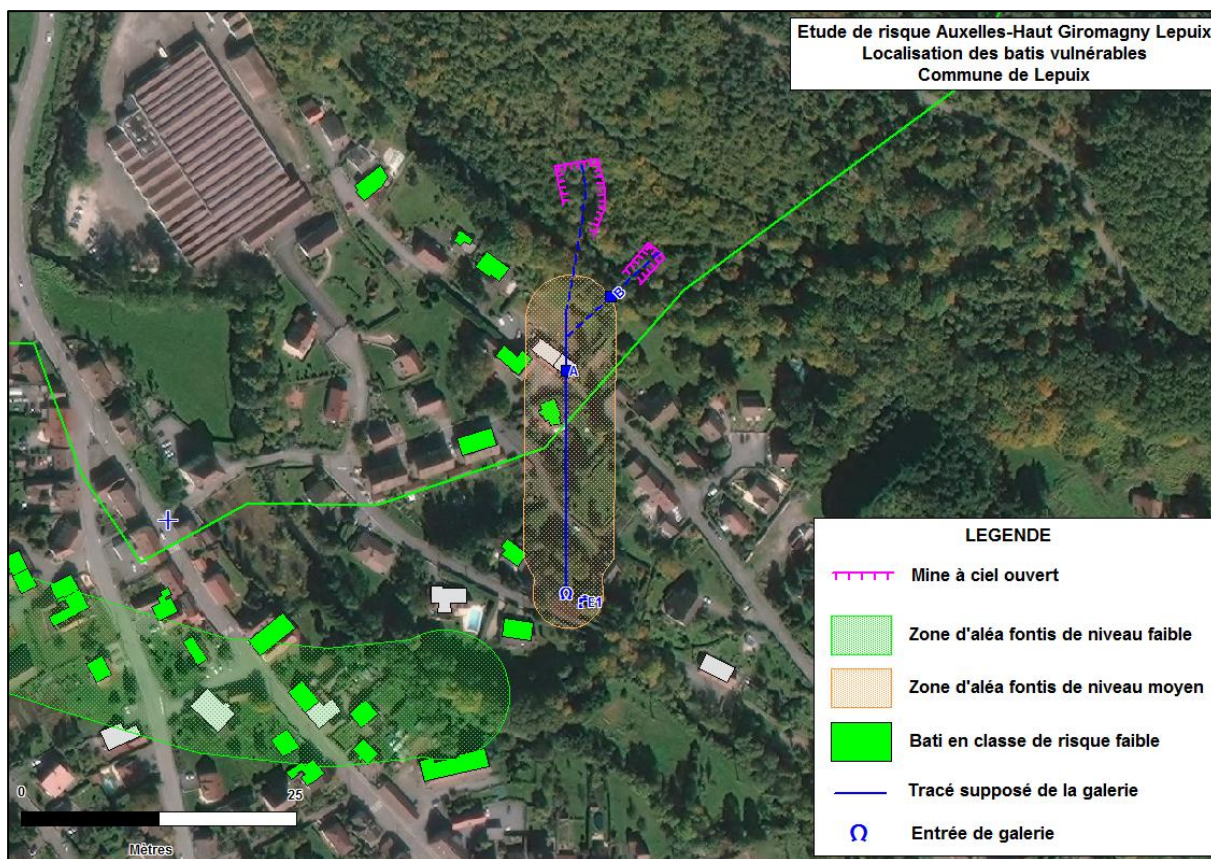
Aucun des forages réalisés au droit de la position de la galerie initialement supposée (tracé rouge) n'ayant traversé de vide minier, on peut légitimement supposer que :

- soit cette dernière est située plus profondément que prévu, auquel cas son influence sur les enjeux de surface est nulle ;
- soit sa position est fautive, auquel cas on peut envisager la position (tracé bleu) tirée du nouveau plan.

**Figure 22 : Nouvelle localisation de la zone d'aléa effondrement localisé de niveau moyen - Commune de Lepuix-Gy (90)**

Aucun élément nouveau ne permet de réviser le niveau de la zone d'aléa tant du point de vue de l'intensité que de la prédisposition. L'aléa effondrement localisé de niveau moyen est donc maintenu.
