TERRITOIRE DE BELFORT  
COMMUNE DE LEPUIX-GY

CARRIERE DE L'EST

RECONNAISSANCE DE GISEMENT LEPUIX-GY

### RECONNAISSANCE DE GISEMENT SUPERFICIEL

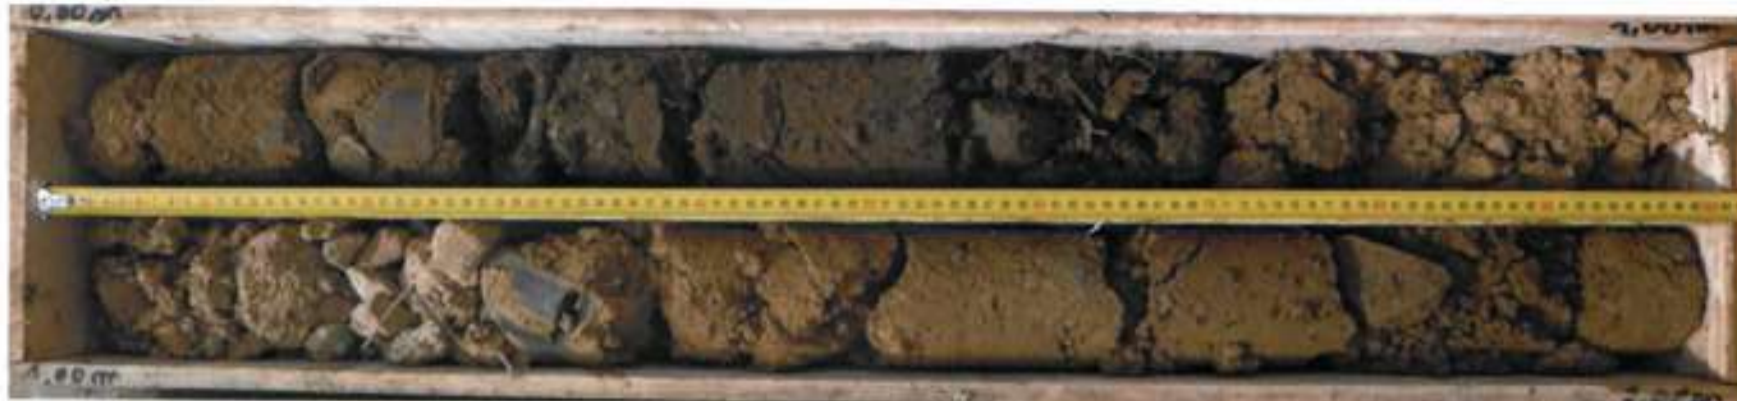
0 à 2,0 m:

Sondage carotté n°NS1

Sondage vertical

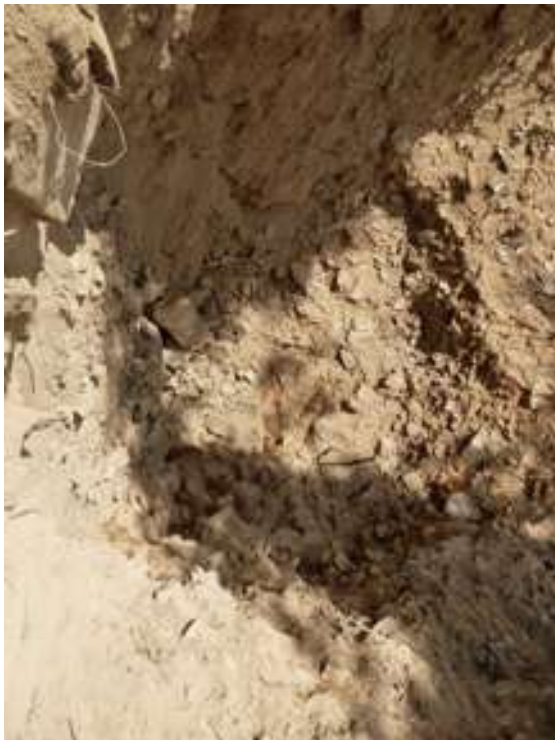
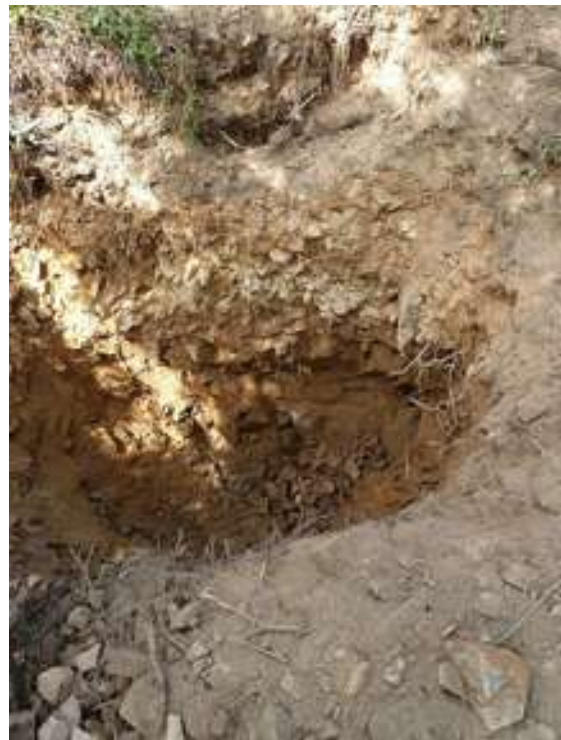
*Zones extraites :*

- Extraction : 2m de découverte (sol arénitique). Les matériaux sont prélevés entre -3 et -5m dans des arènes jaunes-brunes. Ces matériaux sont polymodaux et hétérométriques, avec une bonne représentation des sables d'une part, des blocs d'autre part (>200mm).

Les blocs de Rhyodacite ont une patine brune, fracturés, avec des plans de cassure préférentiels. La cassure est sombre, gris-bleu, grenue telle que pour le gisement sain.

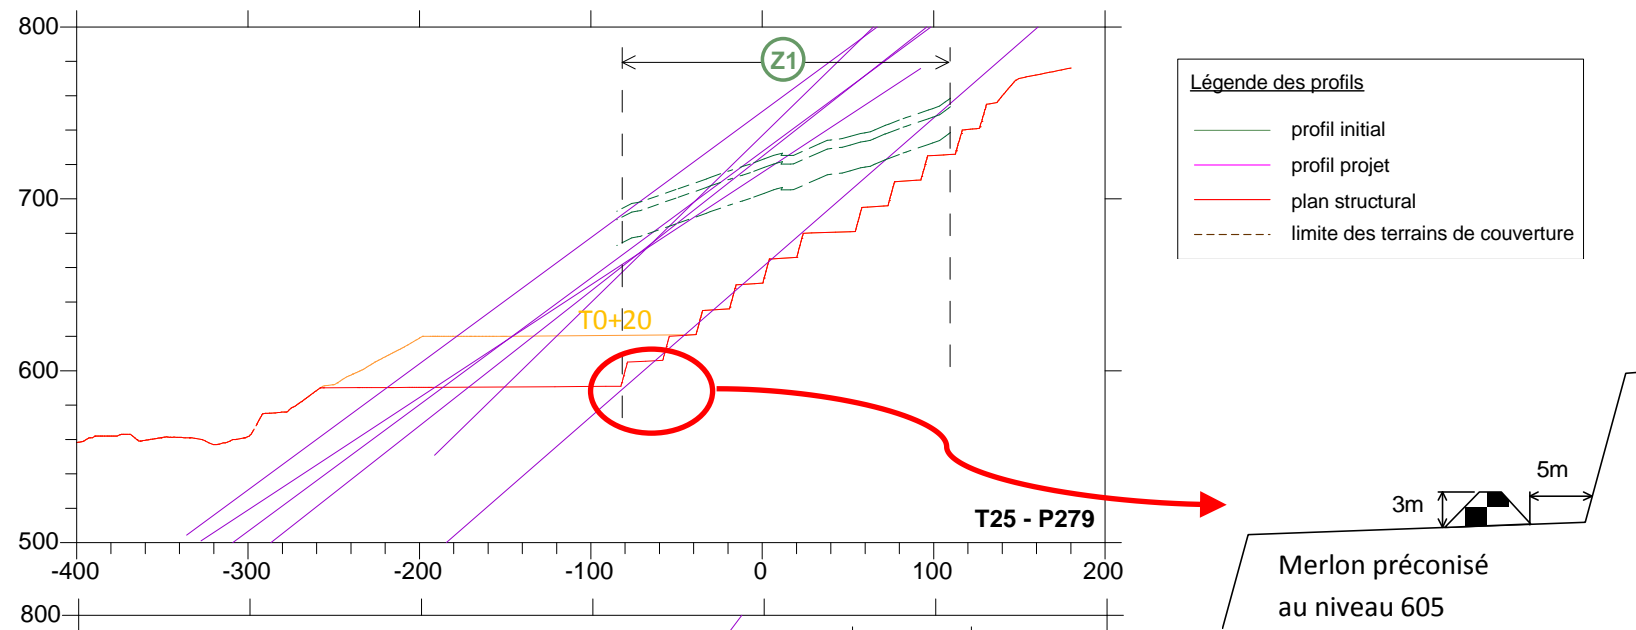
### Planche 6 : Phase T0+25

La configuration est proche de celle de la phase précédente (T0+20), la différence étant la création de deux banquettes supplémentaires, avec une largeur de 20m pour celle à 605. Le bord extérieur des banquettes 620 et 625 (et dans un moindre mesure 635) est intersecté par un plan glissoir à pendage ouest. Cette configuration peut entraîner des ruptures **très localisées** générant des glissements de matériaux de **volumes limités** (quelques m<sup>3</sup>). Les masses glissées ne devraient pas en principe se répandre en dessous du niveau immédiatement en aval de la rupture.

Cette configuration est proche de celle de la phase précédente. Le bord extérieur de la banquette 605 est « tangenté » par un plan glissoir à pendage nord-ouest. Cette configuration peut entraîner des ruptures **très localisées** générant des glissements de matériaux de **volumes limités** (quelques m<sup>3</sup>). Les masses glissées ne devraient pas en principe se répandre en dessous du niveau immédiatement en aval de la rupture. Pour contenir les blocs issus de ces ruptures éventuelles, il est préconisé d'aménager le carreau intermédiaire (590) en réservant une zone de sécurité en pied de front délimitée par un merlon d'au moins 2m de hauteur.

Zone 1 : 2m de découverte 5m d'arène sableuse 15m de rhyodacite altérée	Zone 2 : 15m de découverte 5m de rhyodacite altérée	Zone 3 : 6m de découverte 10m de rhyodacite altérée
---	--	--

Pour contenir les blocs issus de ces ruptures éventuelles, on pourra tirer profit de la sur-largeur de la banquette 605 en aménageant cet espace en une zone de sécurité en pied de talus amont délimitée par un merlon. Cet aménagement devra être pérennisé pour la suite de l'exploitation. Le principe de cet aménagement est schématisé sur la Planche 6.

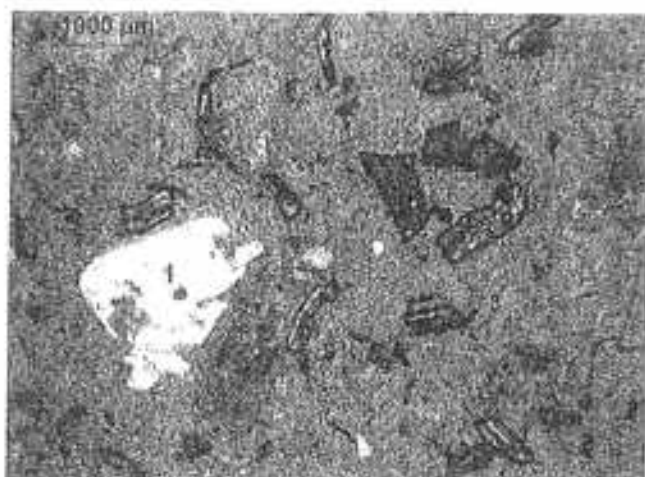
Fig. 2 : Microscopie optique en lumière transmise.  
Echantillon 27348.04-1 (LPNA)

- 1 = quartz à gel de corrosion
- 2 = hornblende altérée et oxydée
- 3 = feldspath altéré
- 4 = pâte aphanitique

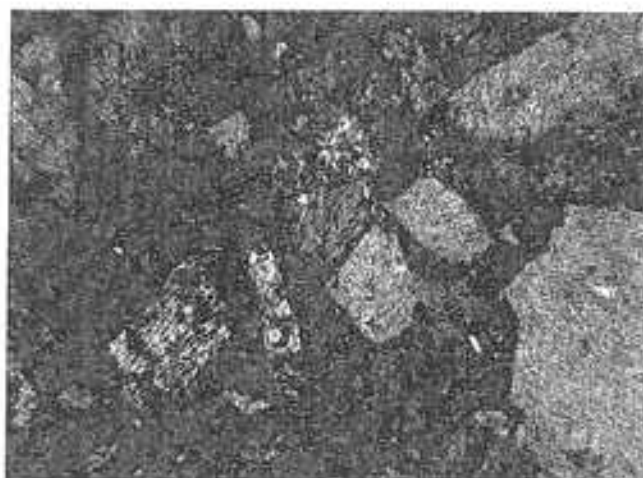
Fig. 3 : Microscopie optique en lumière transmise.  
Echantillon 27348.04-1 (LPA)

- 1 = augite
- 2 = quartz secondaire
- 3 = feldspath très altéré
- 4 = hornblende altéré
- 5 = pâte aphanitique
