Résumé non technique pour la restauration de la continuité écologique à Valdoie (90)

ANNEXE AU DOSSIER D'AUTORISATION ENVIRONNEMENTALE AVEC DIG SOUMISE A ENQUETE PUBLIQUE

GRAND BELFORT COMMUNAUTE
D'AGGLOMERATION

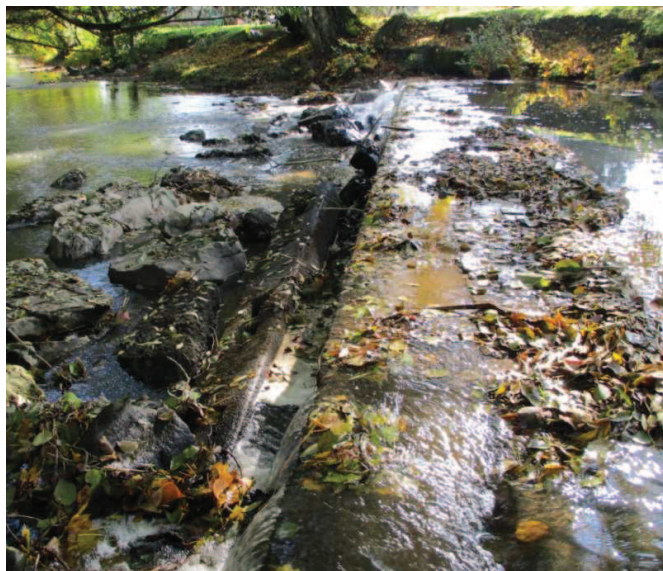
Fig. 2. Ouvrage ROE 55862

L'ouvrage ROE55862 se situe 100 m à l'aval du pont de la route D465A à Valdoie. Cet ouvrage se constitue des éléments suivants :

- Une canalisation d'assainissement d'un diamètre de 400 mm en amiante-ciment ;
- Un coffrage en béton dans un état relativement dégradé ;
- Des enrochements et autres éléments en pied limitant sont affouillement par érosion.

4.3. EFFACEMENT DE L'OUVRAGE ROE55862

L'aménagement projeté consiste en l'effacement de l'ouvrage ROE55862 sur toute la largeur du lit en réalisant le renouvellement en surprofondeur de la canalisation d'assainissement (400 mm) constituant l'ouvrage.

L'arasement de l'ouvrage entraîne la démolition et l'extraction du coffrage béton et des conduites, représentant un obstacle de 1.08 m de hauteur sur une emprise de 45 m². L'enlèvement de blocs d'encrochements et autres matériaux actuellement présents en pied d'ouvrage sur environ 15 m² sera aussi à réaliser. L'évacuation de l'ouvrage nécessitera la mise en place d'encrochements libres (DN600) sur 8 ml au droit des points d'ancrage en berges afin de stabiliser ce linéaire de berges.

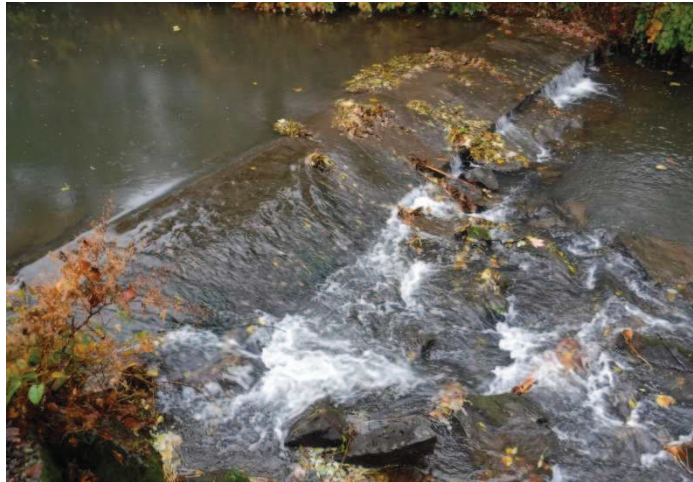
Fig. 3. Ouvrage ROE 55861

L'ouvrage ROE55861 est localisé environ 200 m à l'amont de la confluence Savoureuse et Rosemontoise. Cet ouvrage se constitue des éléments suivants :

- Une canalisation d'assainissement en grès d'un diamètre 250 mm ;
- Un coffrage en béton dans un état dégradé ;
- Des enrochements et autres éléments en pied limitant sont affouillement par érosion.

4.2. EFFACEMENT DE L'OUVRAGE ROE55861

L'aménagement projeté consiste en l'effacement de l'ouvrage ROE55861 sur toute la largeur du lit par le renouvellement en surprofondeur de la conduite d'assainissement (250 mm) constituant le seuil.

L'arasement de l'ouvrage entraîne la démolition et l'extraction du coffrage béton et de la conduite, représentant un obstacle d'une hauteur entre 55 et 71 cm sur une emprise de 25 m². L'enlèvement de blocs d'enrochements actuellement présents en pied d'ouvrage sur environ 10 m² sera aussi à réaliser. L'évacuation de l'ouvrage nécessitera la mise en place d'enrochements libres (DN600) sur 8 ml au droit des points d'ancrage en berges afin de stabiliser ce linéaire de berges.

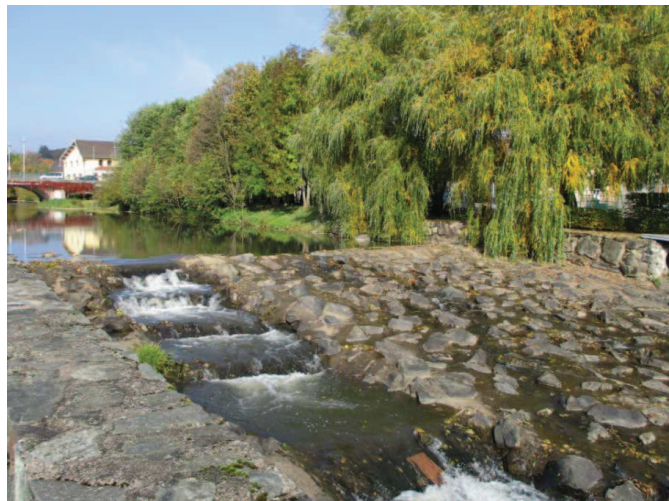
Fig. 4. Ouvrage ROE 15924

L'ouvrage ROE15924 se situe entre les ponts des routes D465 (rue Carnot) et D465A (rue Blumberg).

Le seuil est constitué d'enrochements liaisonnés. L'ouvrage est équipé d'une passe à poissons de type « seuils successifs ». Le parement de l'ouvrage est long, environ 18 m, et se prolonge dans le sens de l'écoulement. Le ROE15924 est un ouvrage imposant sur le profil de la rivière comme le montre la photographie suivante :

Le dispositif piscicole en place n'est actuellement pas fonctionnel.

Des rejets d'eaux pluviales sont présents en rive gauche au droit de l'ouvrage : deux canalisations (diamètre 1000 mm et 250 mm) ne disposant pas de clapet anti-retour.

4.4. CONSERVATION DE L'OUVRAGE ROE15924 ET CREATION D'UNE PASSE A BASSINS

L'aménagement projeté consiste en la mise en place d'une nouvelle passe à poissons intégré dans le corps de l'ouvrage ROE15924, au sein de la travée existante en rive droite. La cote de crête du seuil fixe est légèrement modifiée pour créer une échancrure d'attrait en rive gauche de la passe à poissons. Cette modification implique un arasement partiel de la crête du seuil. Le niveau du fond du lit ne sera pas modifié sur le linéaire amont de la Savoureuse.

La passe à bassins sera constituée de 11 bassins et 12 cloisons s'étendant sur un linéaire de 35.4 m environ. Cet ouvrage sera entretenu pour assurer son bon fonctionnement selon le protocole émis dans le cadre du dossier d'autorisation environnementale.

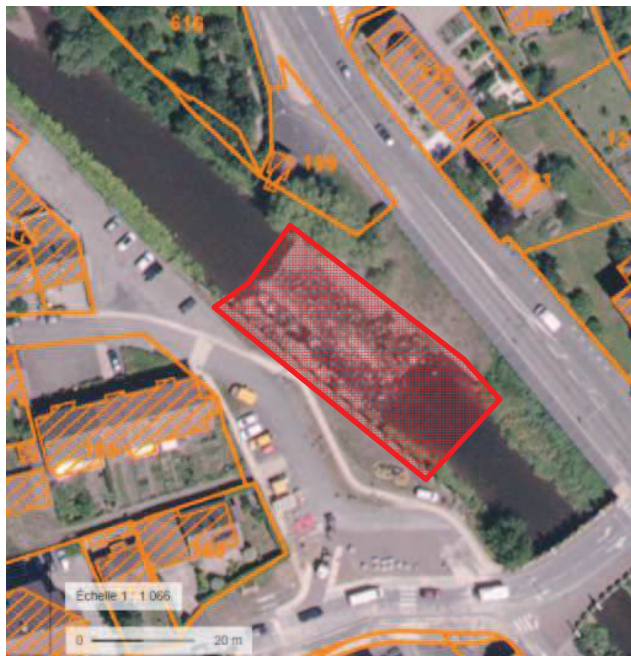
Fig. 5. Emprise foncière au droit de l'ouvrage ROE15924 (Source : Géoportail)

- ROE15924 :
 - Parcelle n°169 (rive gauche) ;
 - Emprise urbaine non cadastrée en rive droite.

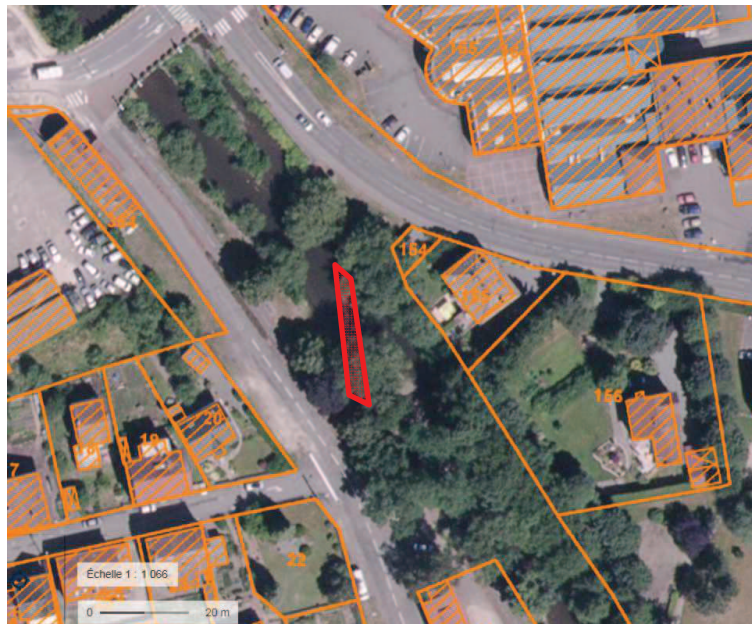
Fig. 6. Emprise foncière au droit de l'ouvrage ROE55862 (Source : Géoportail)

- ROE55862 :
 - Emprise urbaine non cadastrée en rives gauche et droite

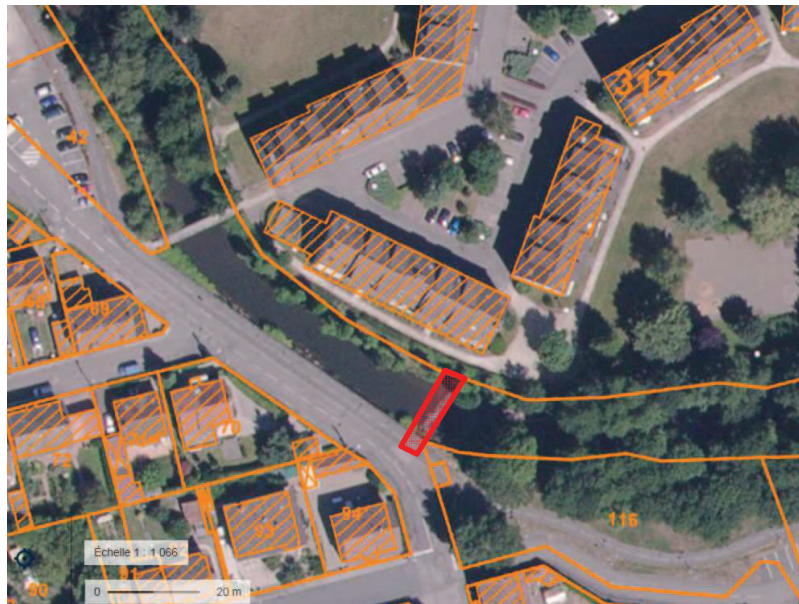
Fig. 7. Emprise foncière au droit de l'ouvrage ROE55861 (Source : Géoportail)

- ROE55861 :
 - Parcelle n°317 en rive gauche ;
 - Parcelle n°116 et emprise urbaine non cadastrée en rive droite.
