**Bassin ferrifère de Belfort-Montbéliard
Commune d'Eguenigue (90)
Etude des aléas miniers
Note de synthèse**

Réf : GEODERIS E2009/282DE – 09FRC2320

Date : 14/01/2010

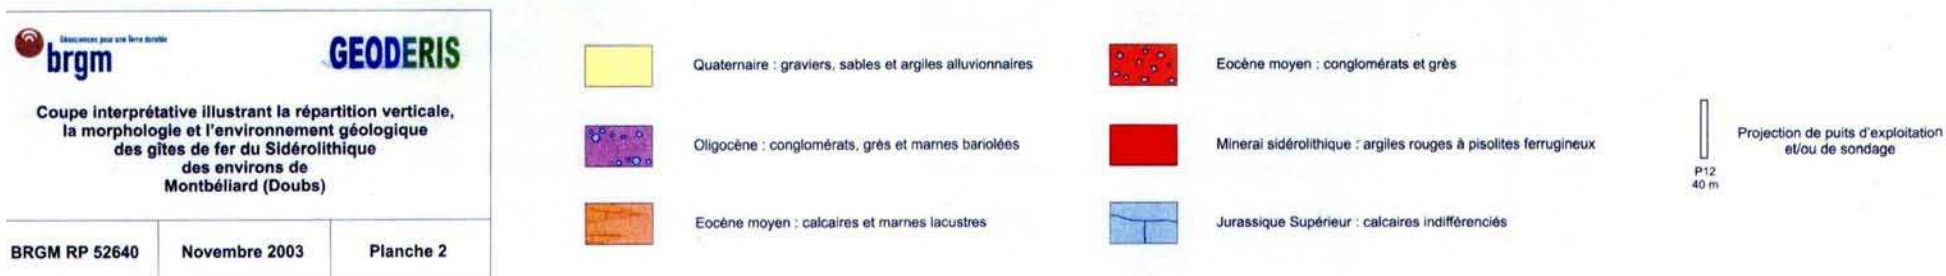
Figure 2 : Coupe interprétative illustrant la répartition verticale, la morphologie et l'environnement géologique des gîtes de fer du Sidérolithique sur la commune d'Exincourt et aux environs de Montbéliard (Doubs)

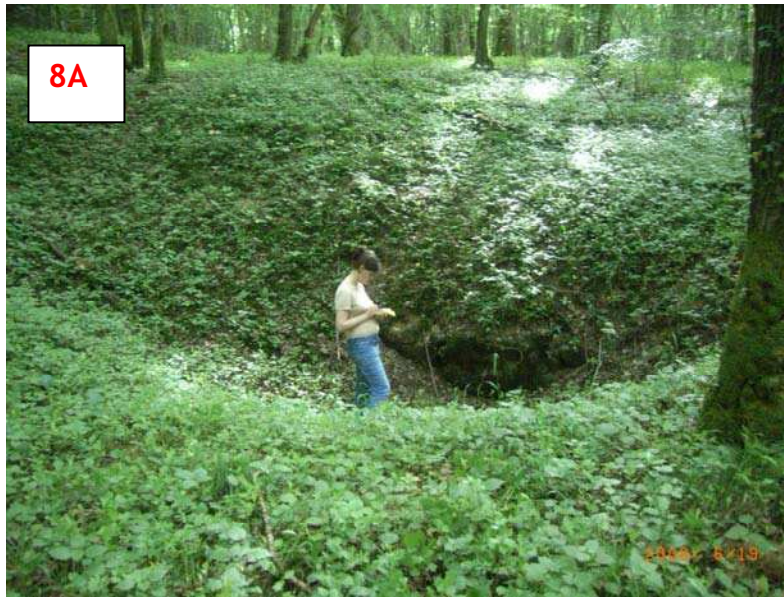
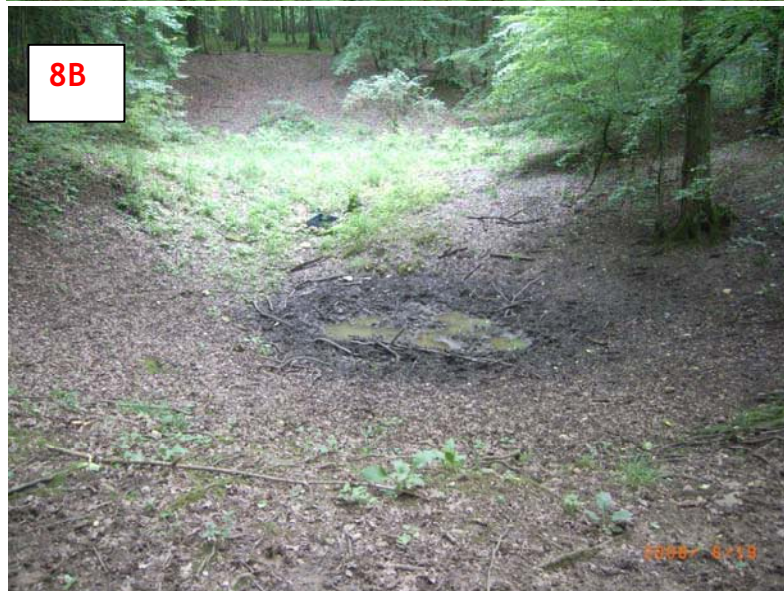
Figure 8A, B et C : Puits dans le bois de Châteinois

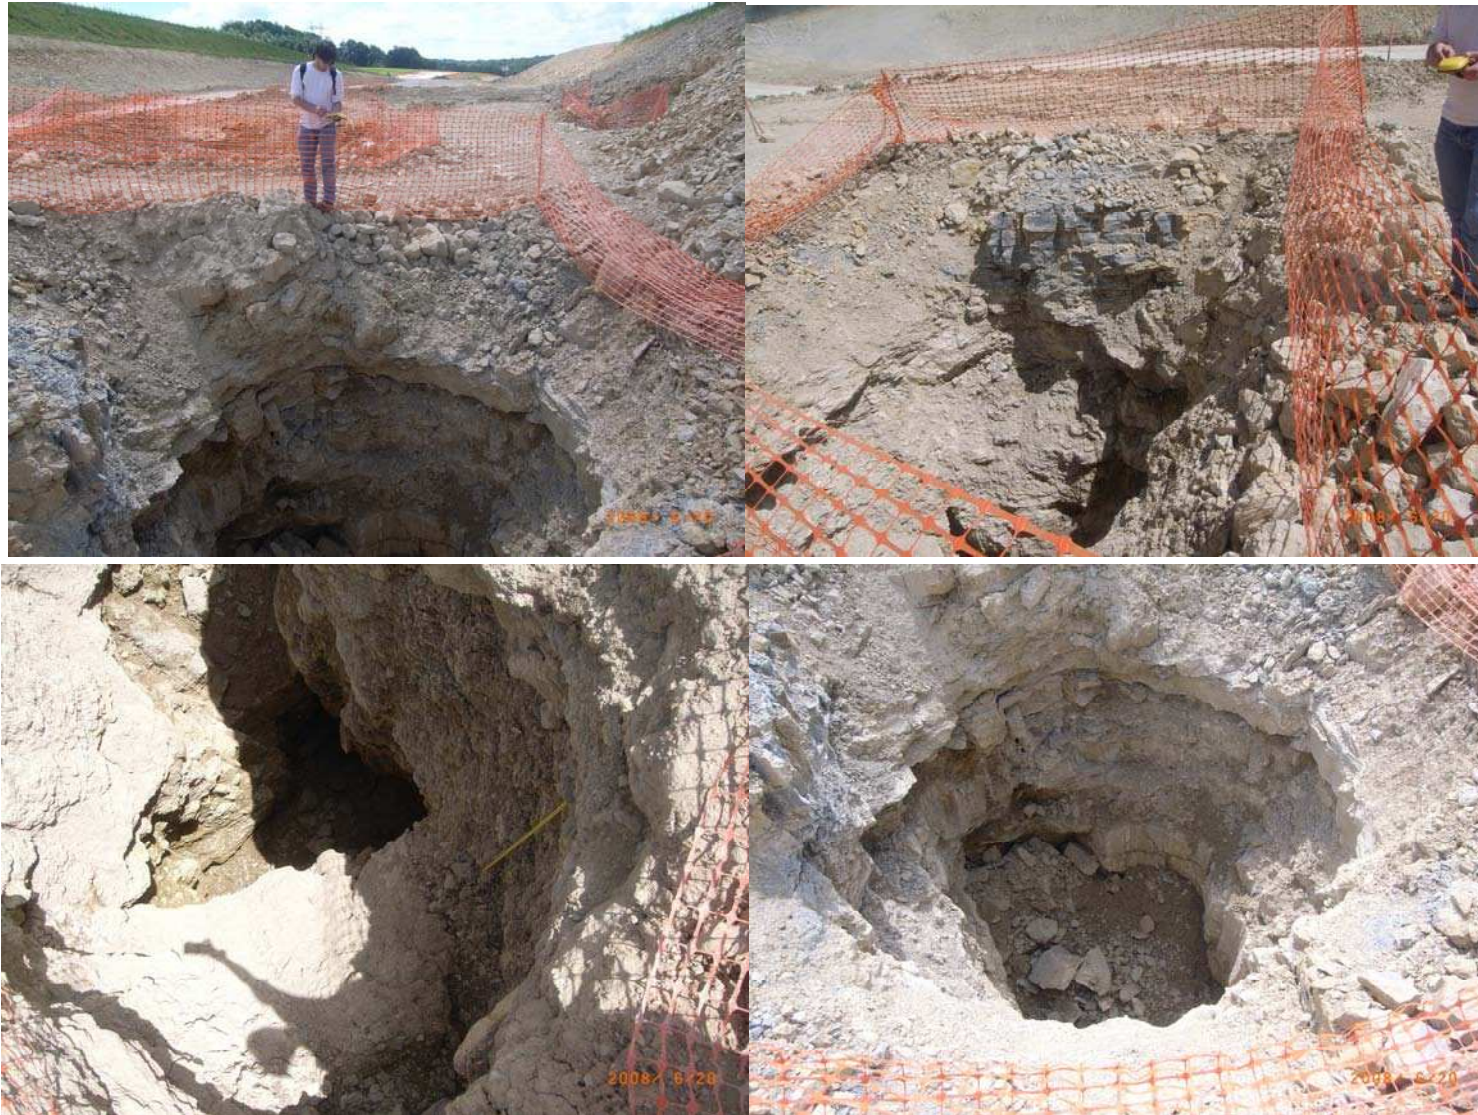
Figure 9 : Puits découverts lors du déboisement pour la construction de la LGV

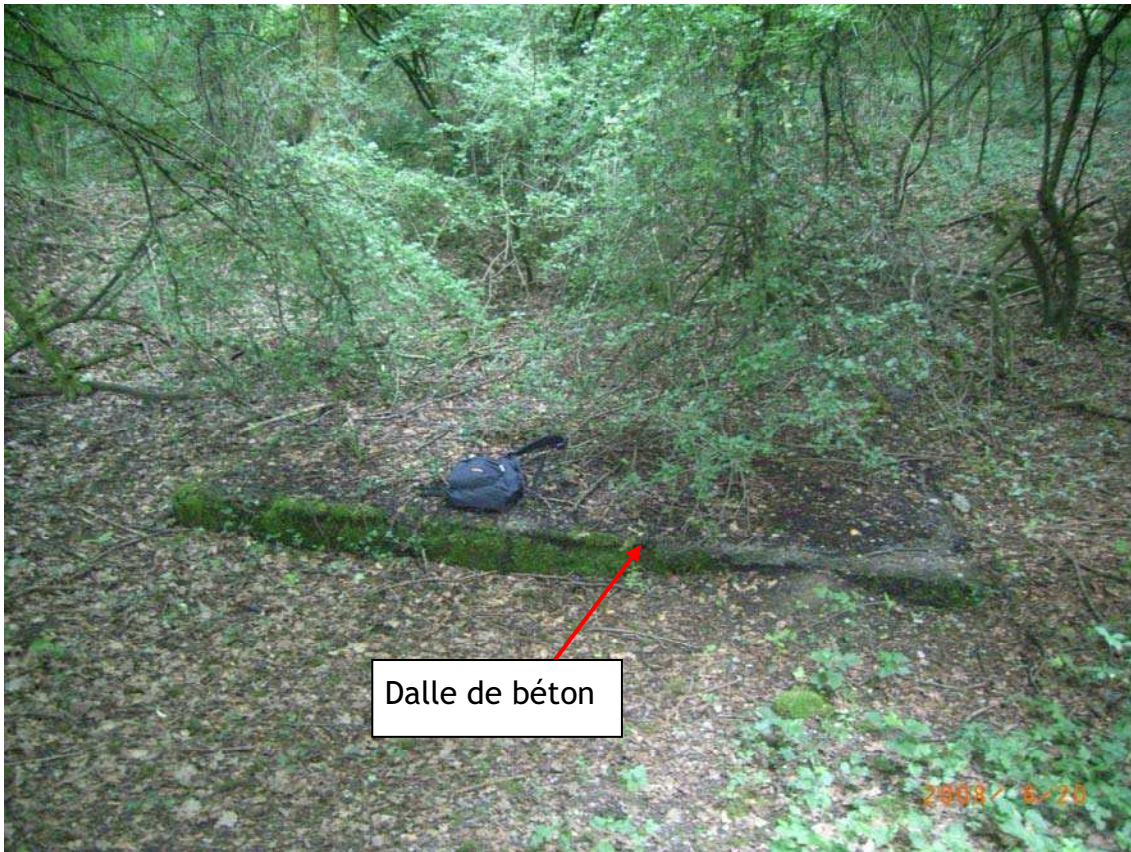
Figure 11 : Puits d'aération dallé, situé en pied du versant boisé bordant le ruisseau de l'Ermité

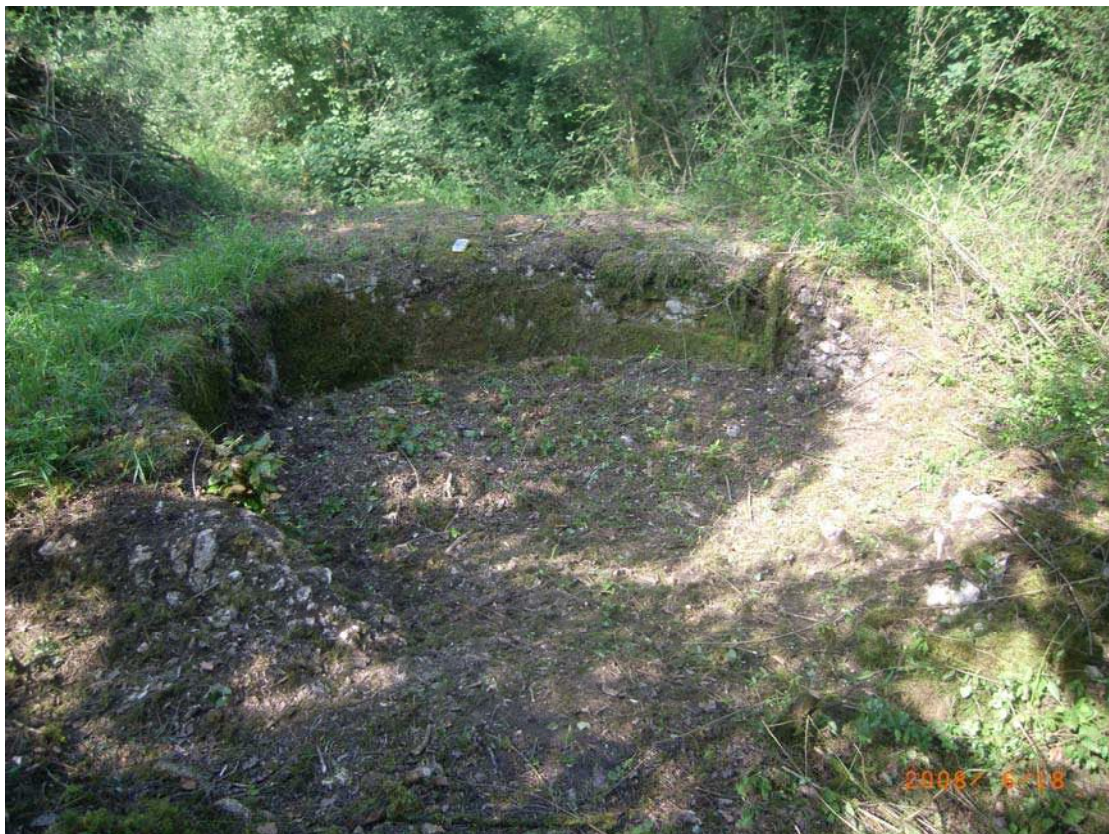
Figure 12 : Puits maçonnés dans le bois d'Eguenigue

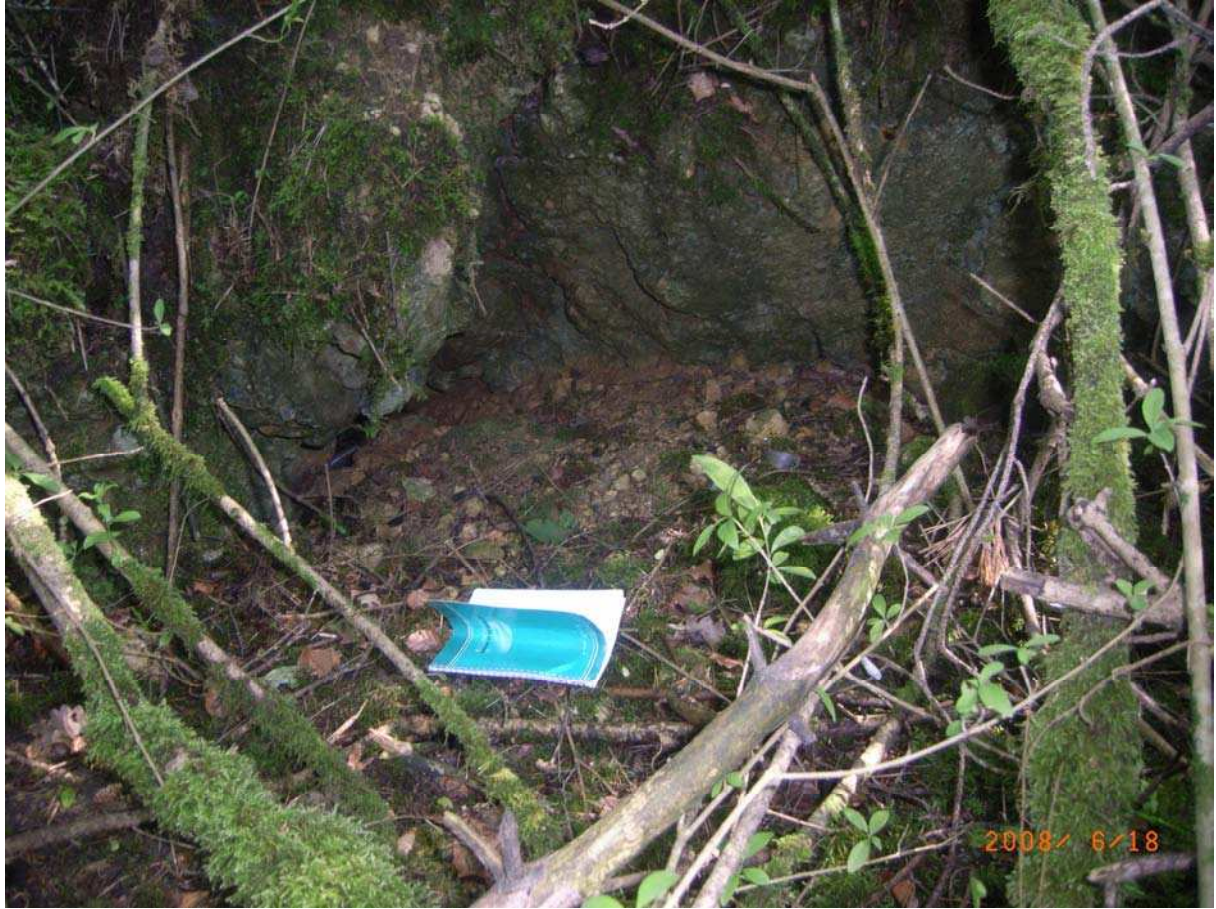
Figure 13 : Galerie remblayée dans le bois d'Eguenigue

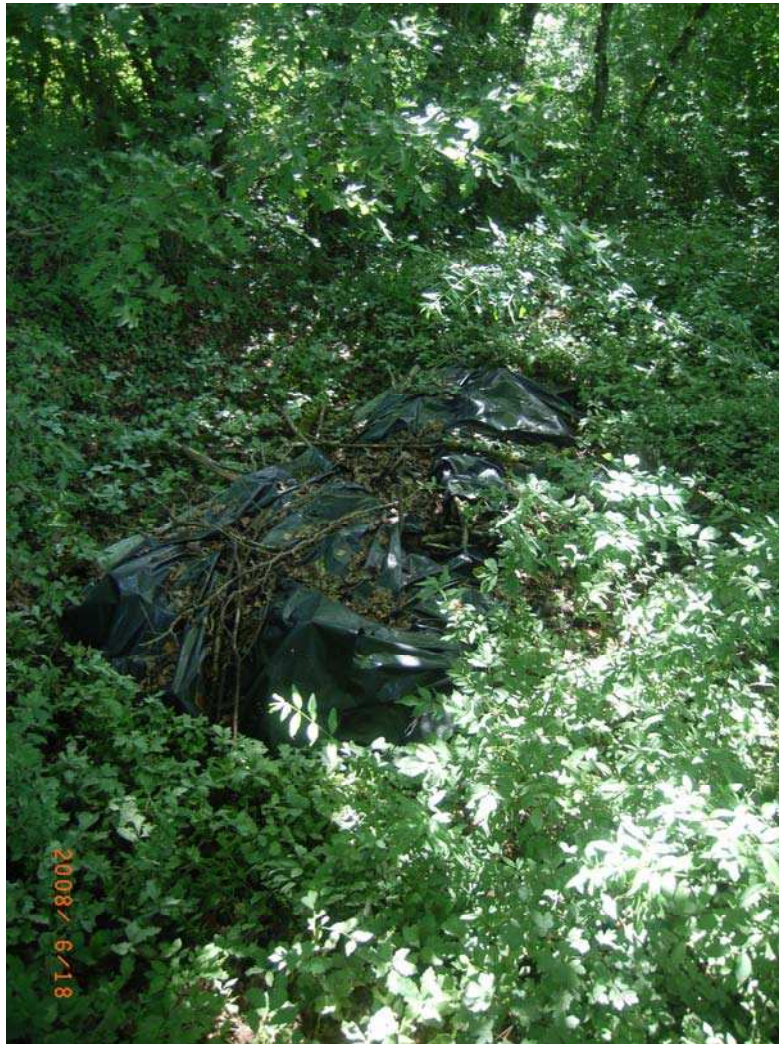
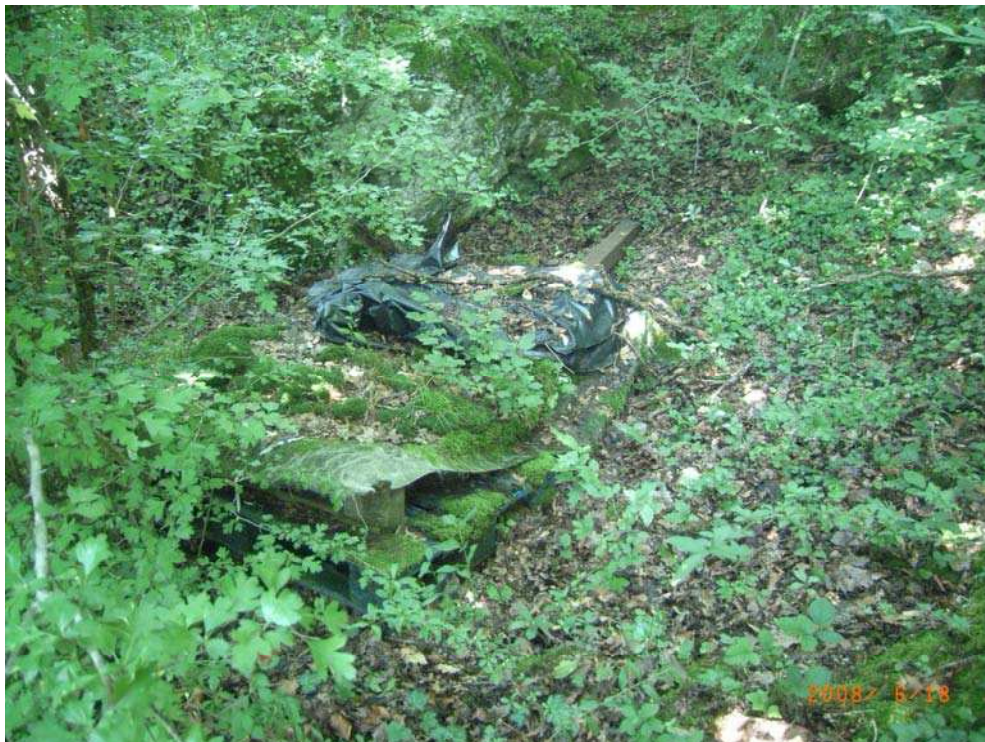
Figure 14 : Puits non comblés recouverts de palettes dans le bois d'Eguenigue
Réf. : INERIS DRS-08-96737-03587A

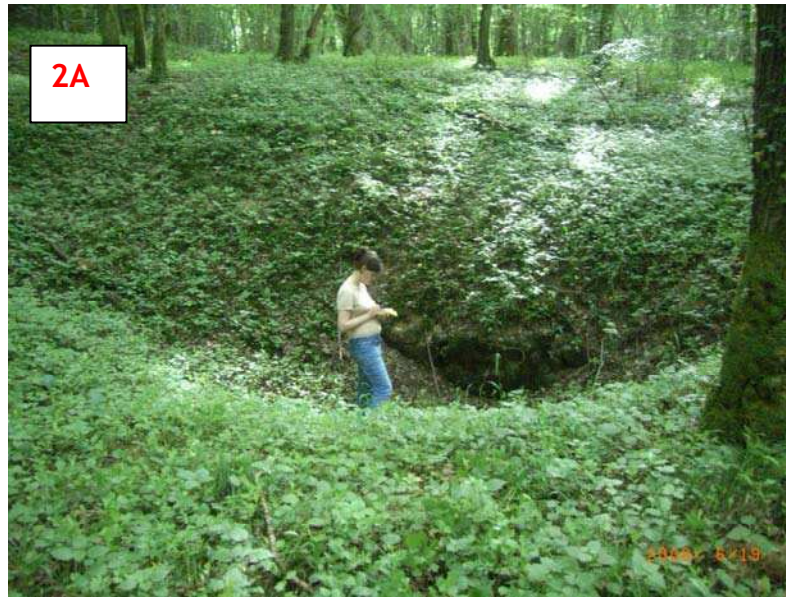
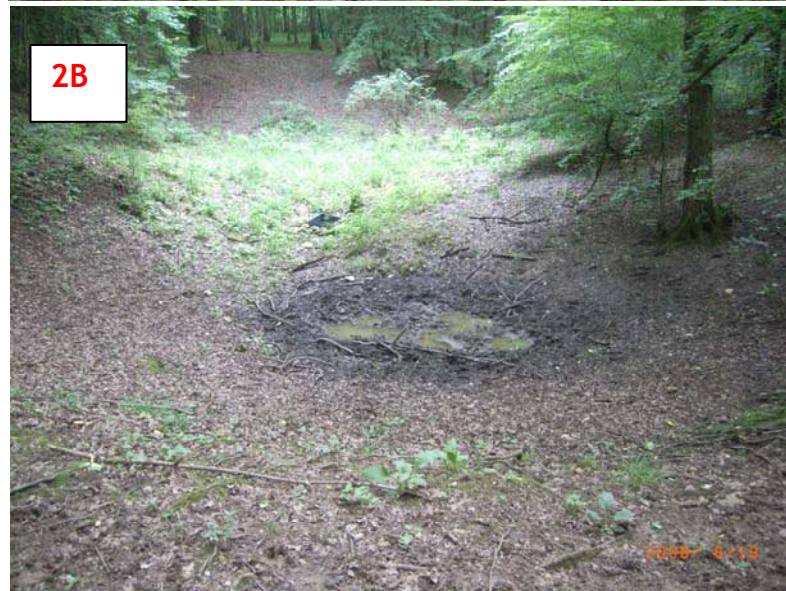
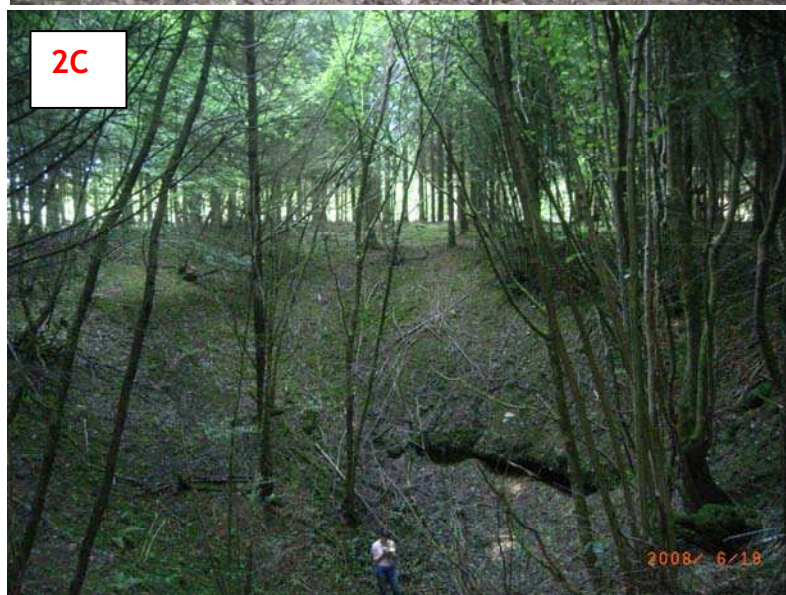
Figure 2 A, B et C : Puits dans le bois de Châteinois

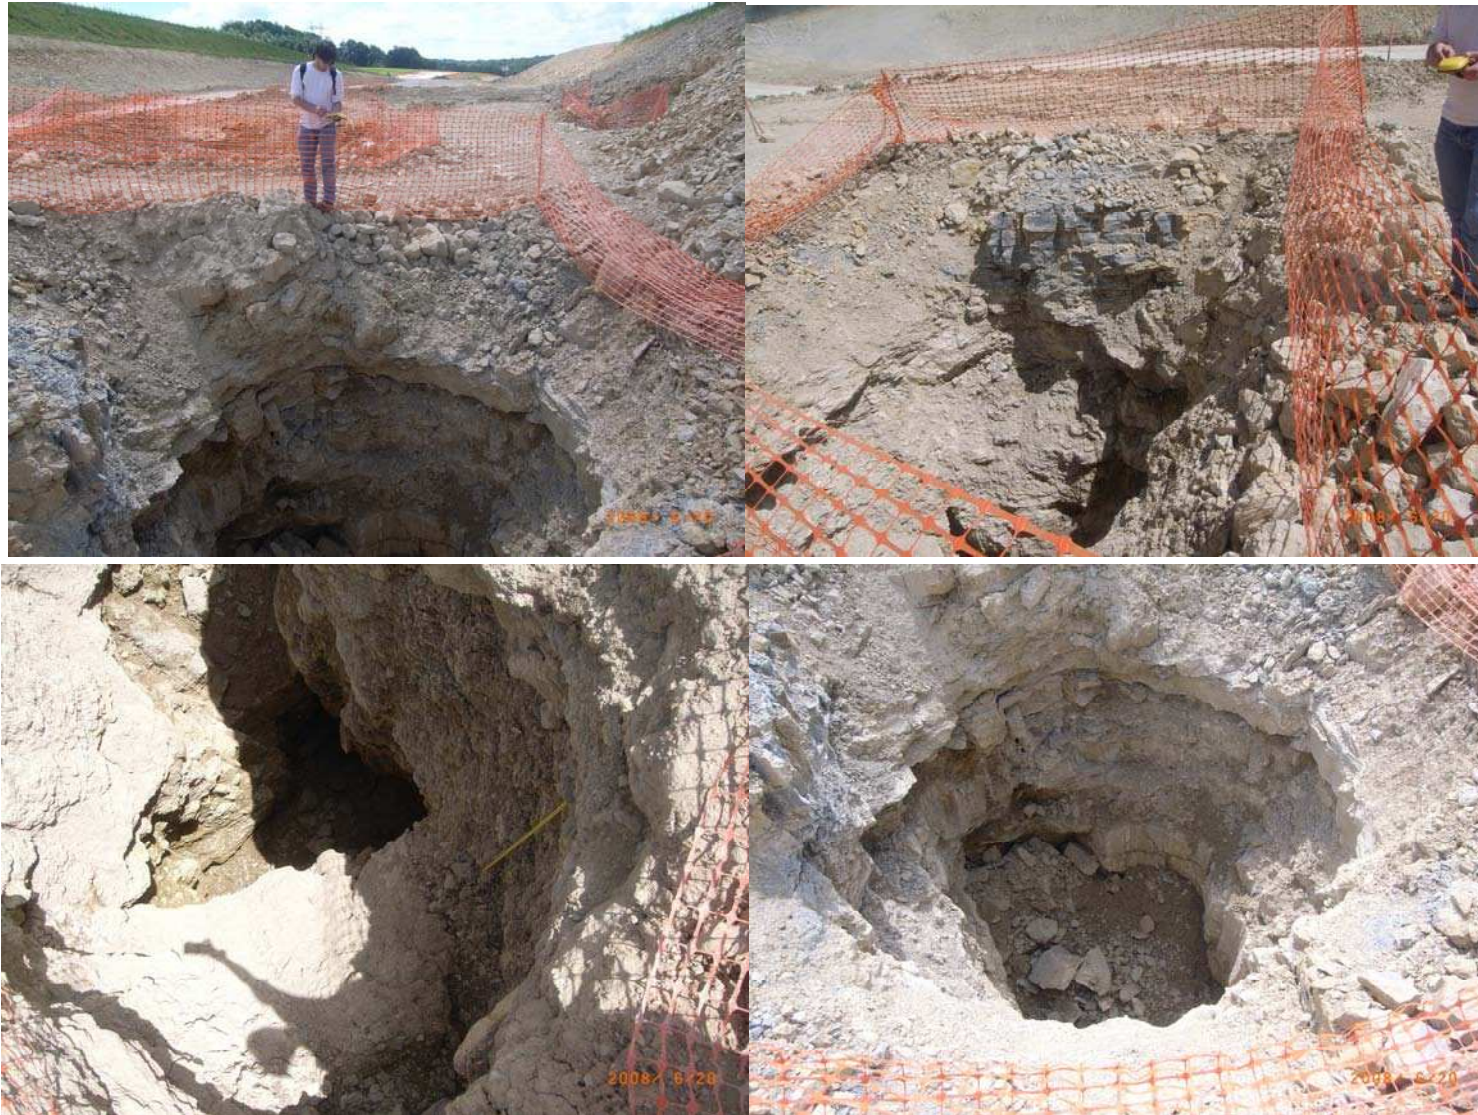
Figure 3 : Puits découverts lors du déboisement pour la construction de la LGV

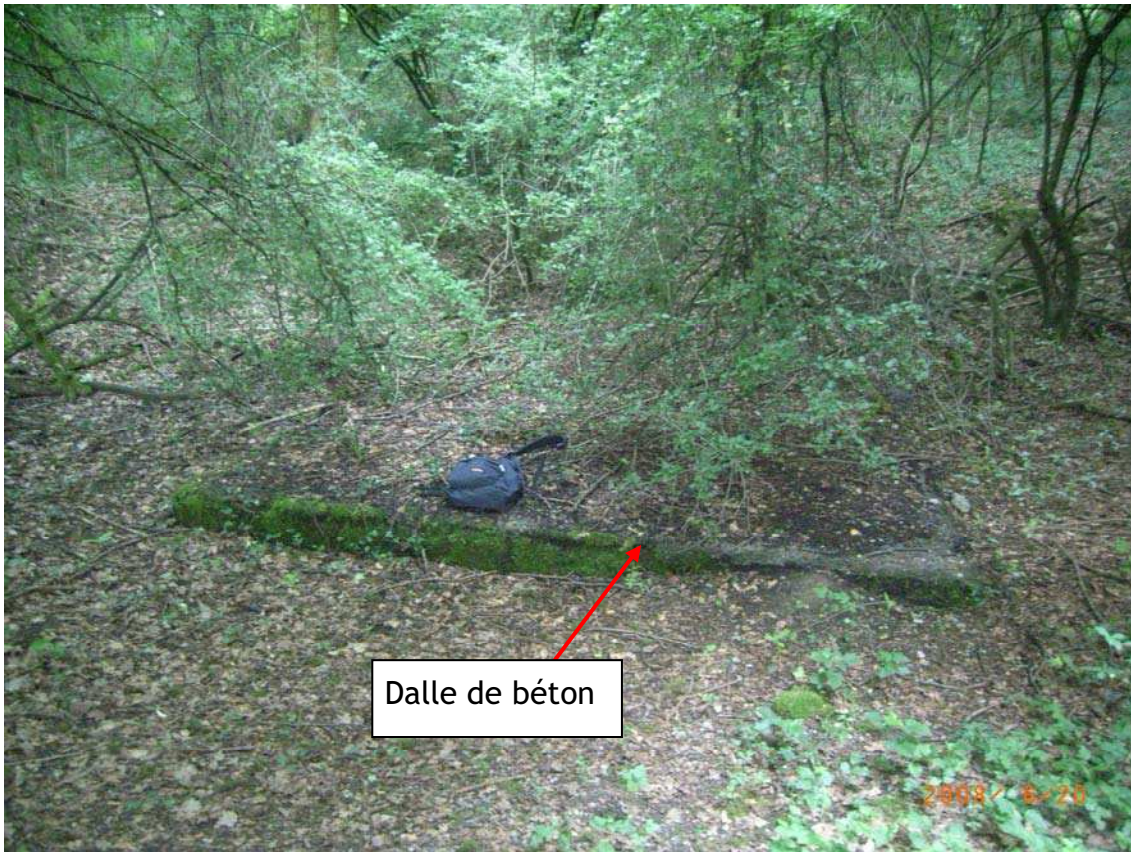
Figure 5 : Puits d'aération dallé, situé en pied du versant boisé bordant le ruisseau de l'Ermité

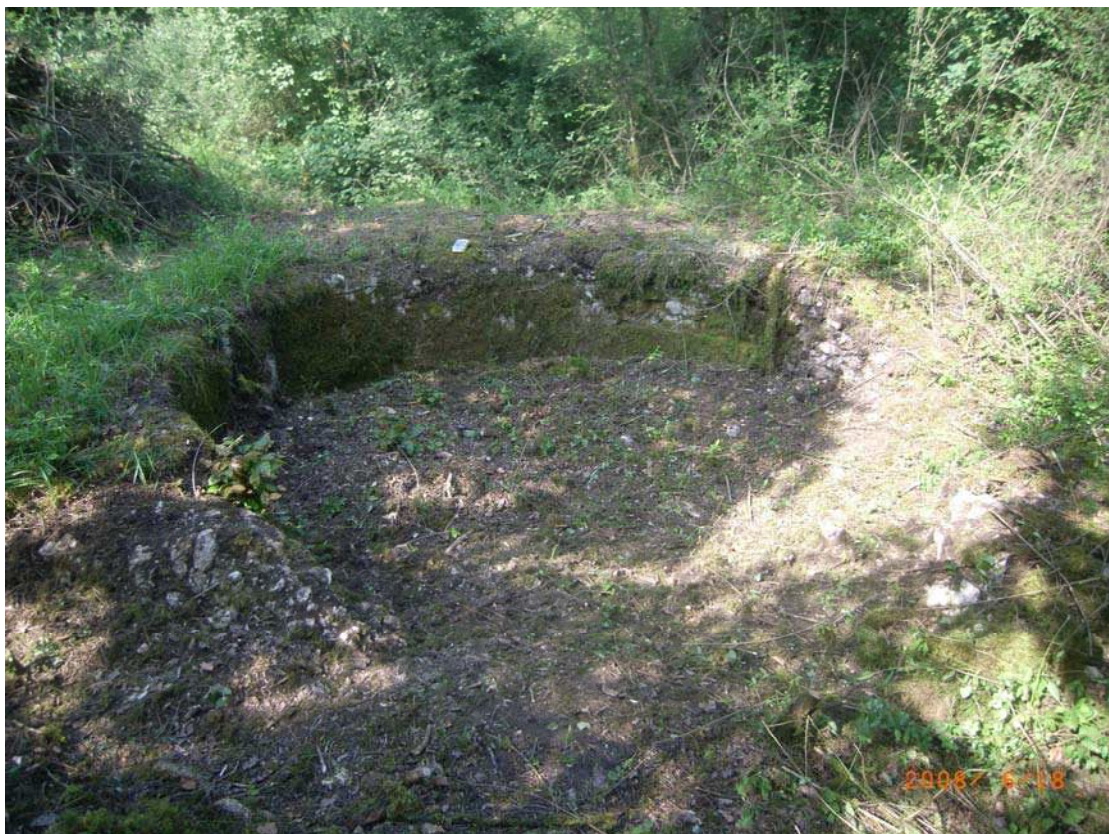
Figure 6 : Puits maçonnés dans le bois d'Eguenigue

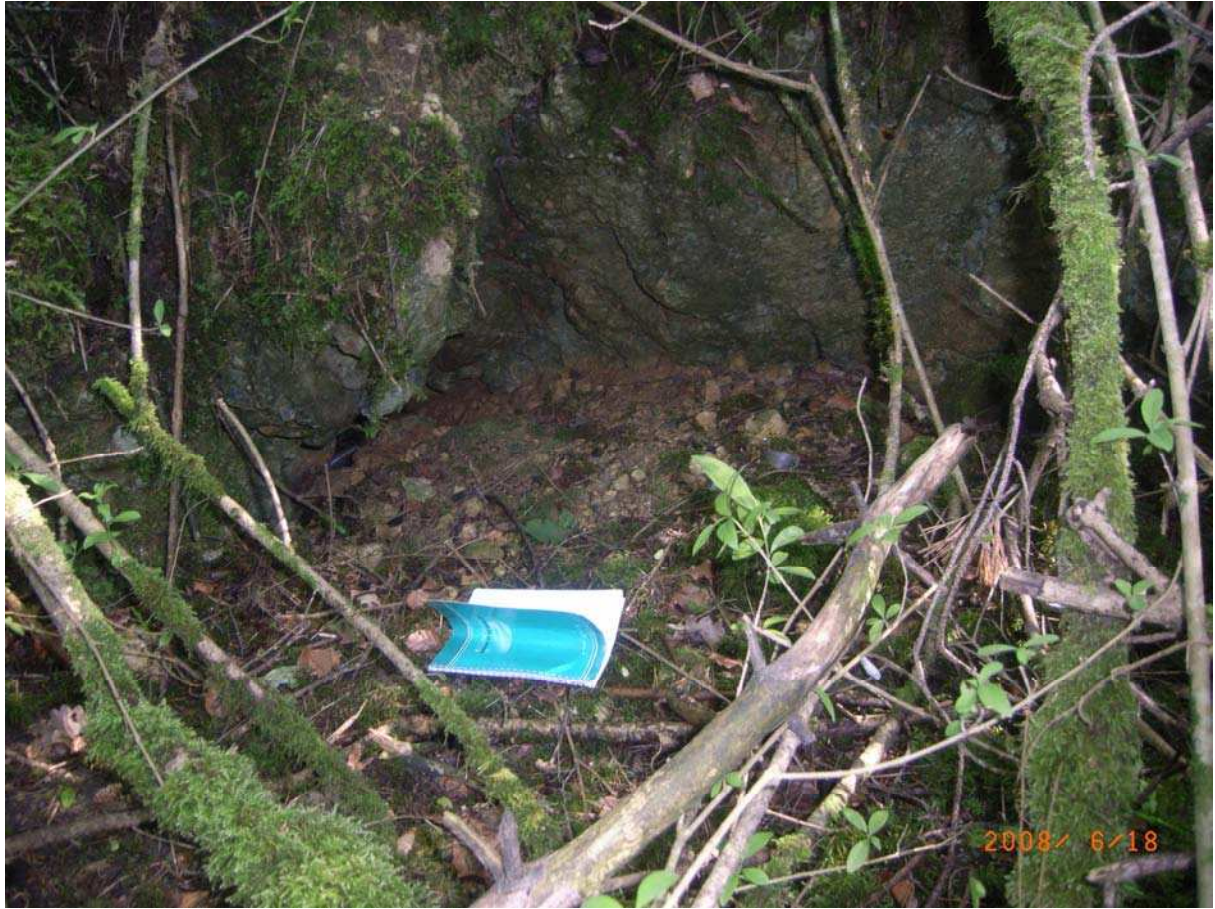
Figure 7 : Galerie remblayée dans le bois d'Eguenigue

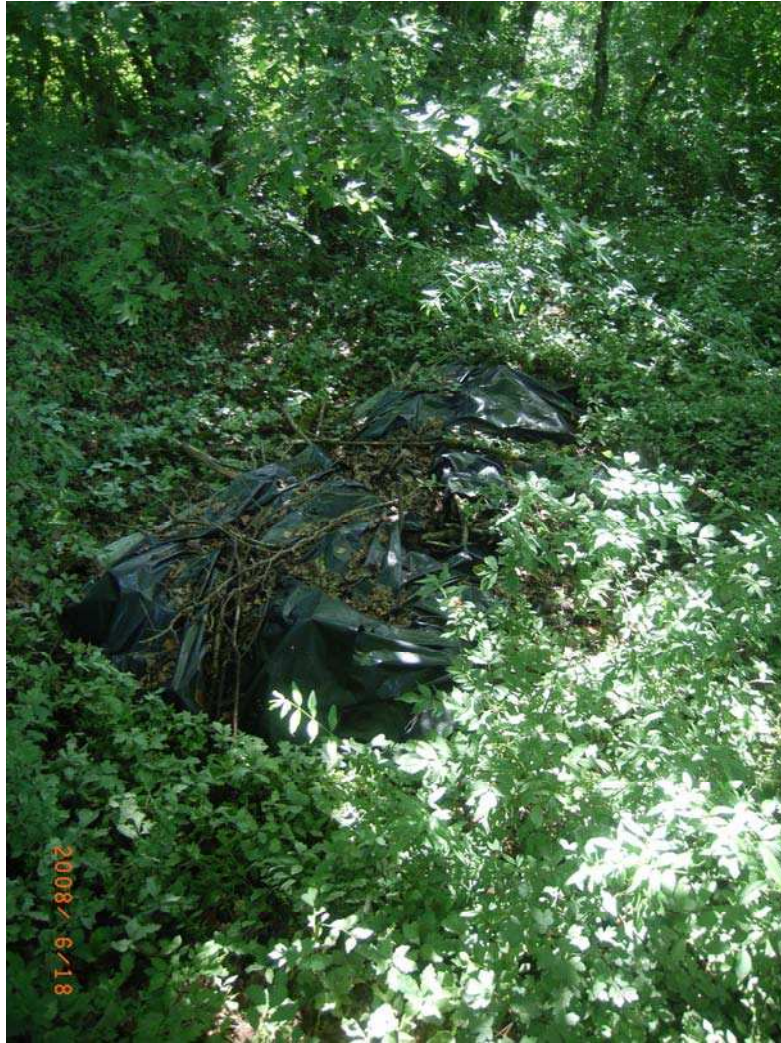
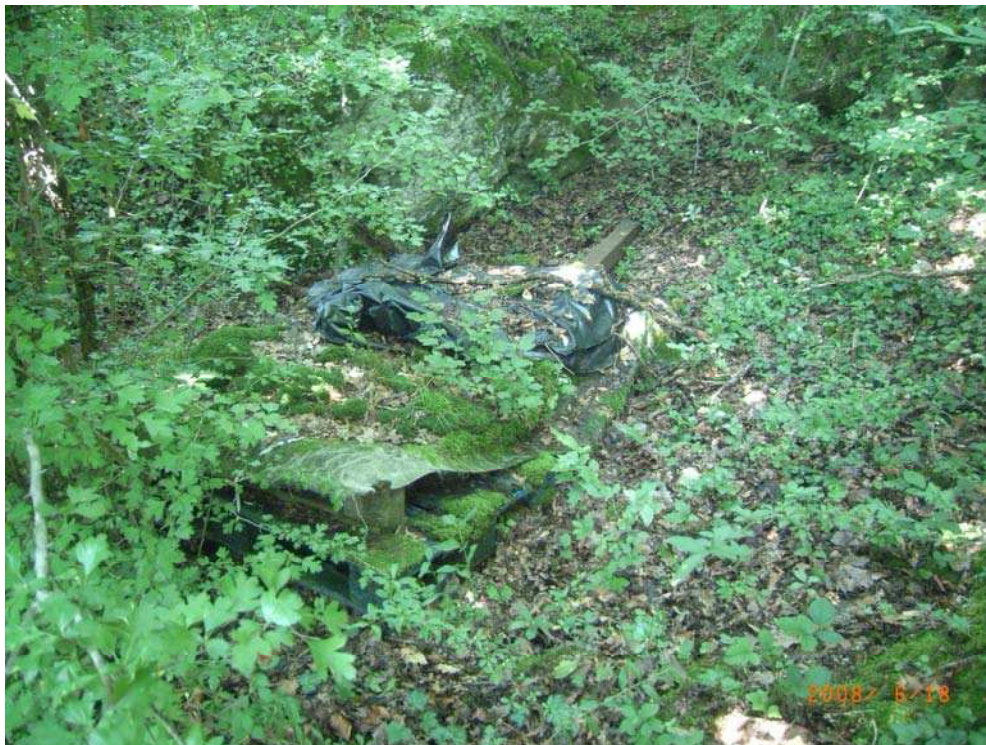
Figure 8 : Puits non comblés recouverts de palettes dans le bois d'Eguenigue
INERIS DRS-08-96737-13901A
