**Mise à jour de la carte d'aléas
mouvements de terrain
Commune de Roppe (90)**

Réf : GEODERIS E2010/205DE – 10FRC2210

Date : 01/12/2010

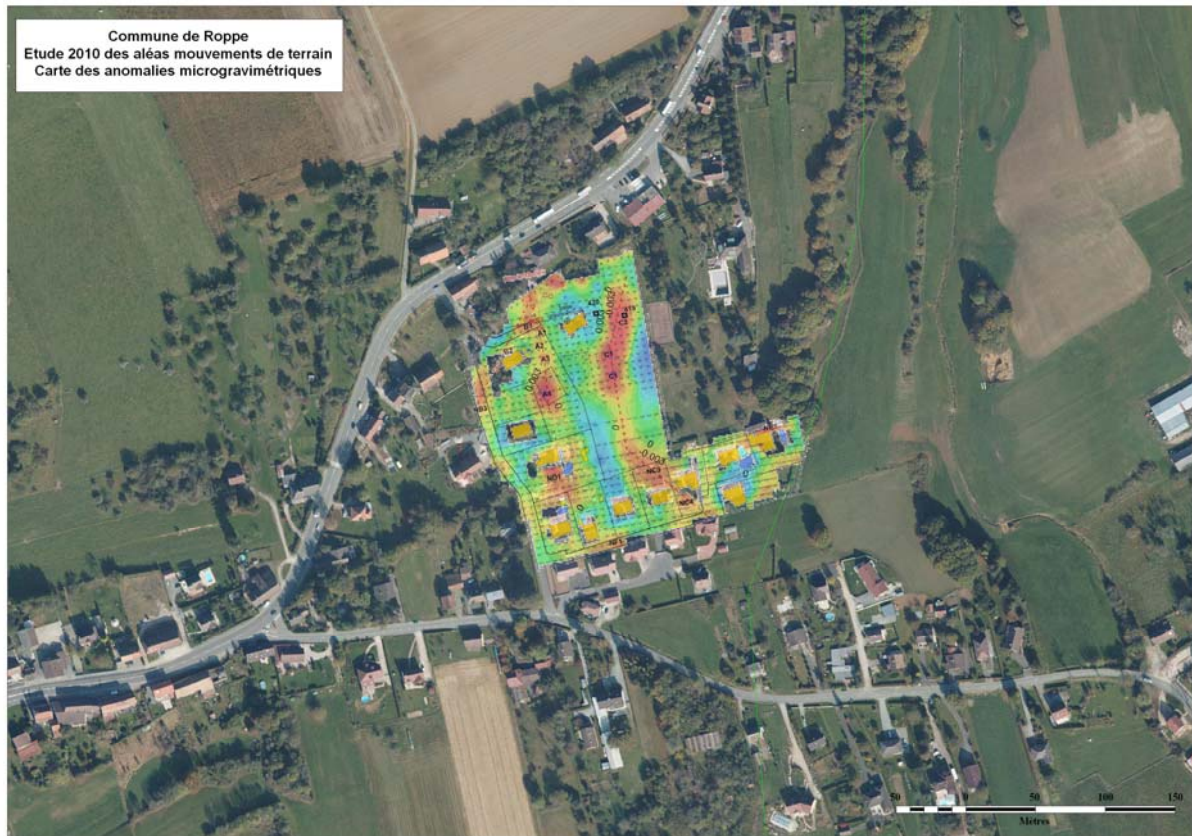
Figure 1 : Carte microgravimétrique, lotissement de la rue de la Mine

Le principe de la microgravimétrie est de mettre en évidence d'éventuelles variations de densités dans les terrains de sub-surface. Ces anomalies traduisent la présence d'hétérogénéités qui peuvent être soit d'origine naturelle (contact entre des terrains de natures différentes, vides karstiques), soit d'origine anthropique (présence de vides miniers par exemple).

La carte obtenue met en évidence l'existence de 5 zones d'anomalies importantes (taches rouges).

Les anomalies mises en évidence lors de la campagne microgravimétrique correspondent donc à des contrastes géologiques (contact entre un calcaire très dur et des argiles plus tendres contenant parfois des pisolites ferrugineux) et non pas à l'existence de vides miniers.

Les forages réalisés ont tous révélé l'absence de vide minier résiduel. Ils ont également mis en évidence la grande dureté des terrains de recouvrement. Les anomalies indiquées par la microgravimétrie sont donc de nature géologique (contact entre deux faciès géologiques différents : argiles tendres et calcaire très enduré).

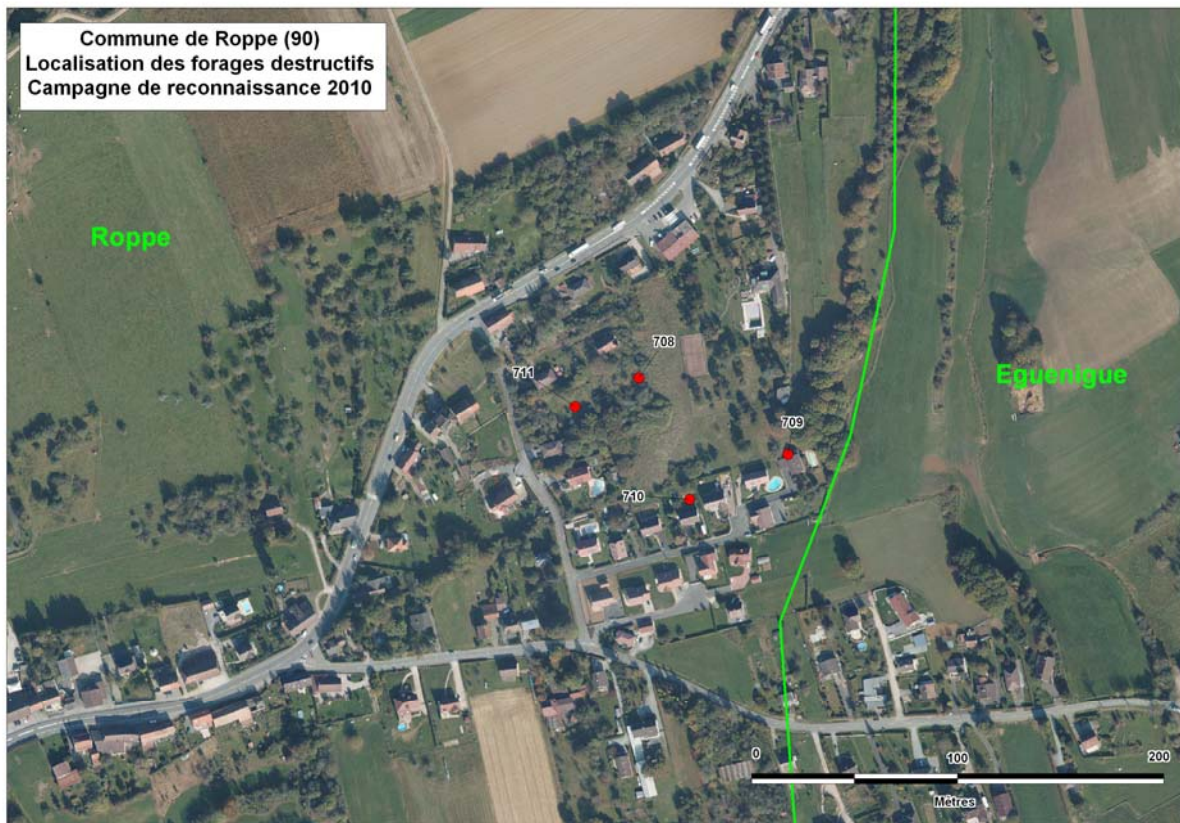
Figure 2 : Carte de localisation des forages

Les forages ont été réalisés par FONDASOL, sous le contrôle d'un technicien de GEODERIS, au plus près du centre des zones d'anomalies.

Pour des raisons d'accessibilité, seulement 4 secteurs ont pu être reconnus.

La profondeur des travaux miniers étant d'environ 10 m, les forages ont été réalisés jusqu'à une profondeur d'environ 15 m afin d'être sûr de traverser les éventuels niveaux miniers. Pour chaque forage, les paramètres de foration ont été enregistrés : vitesse d'avancement, couple de rotation, pression sur l'outil, pression d'injection [3]. Les remontées de cuttings ont été effectives sur toute la longueur des forages, permettant d'établir le log géologique pour chacun d'eux (cf. Annexe 1).

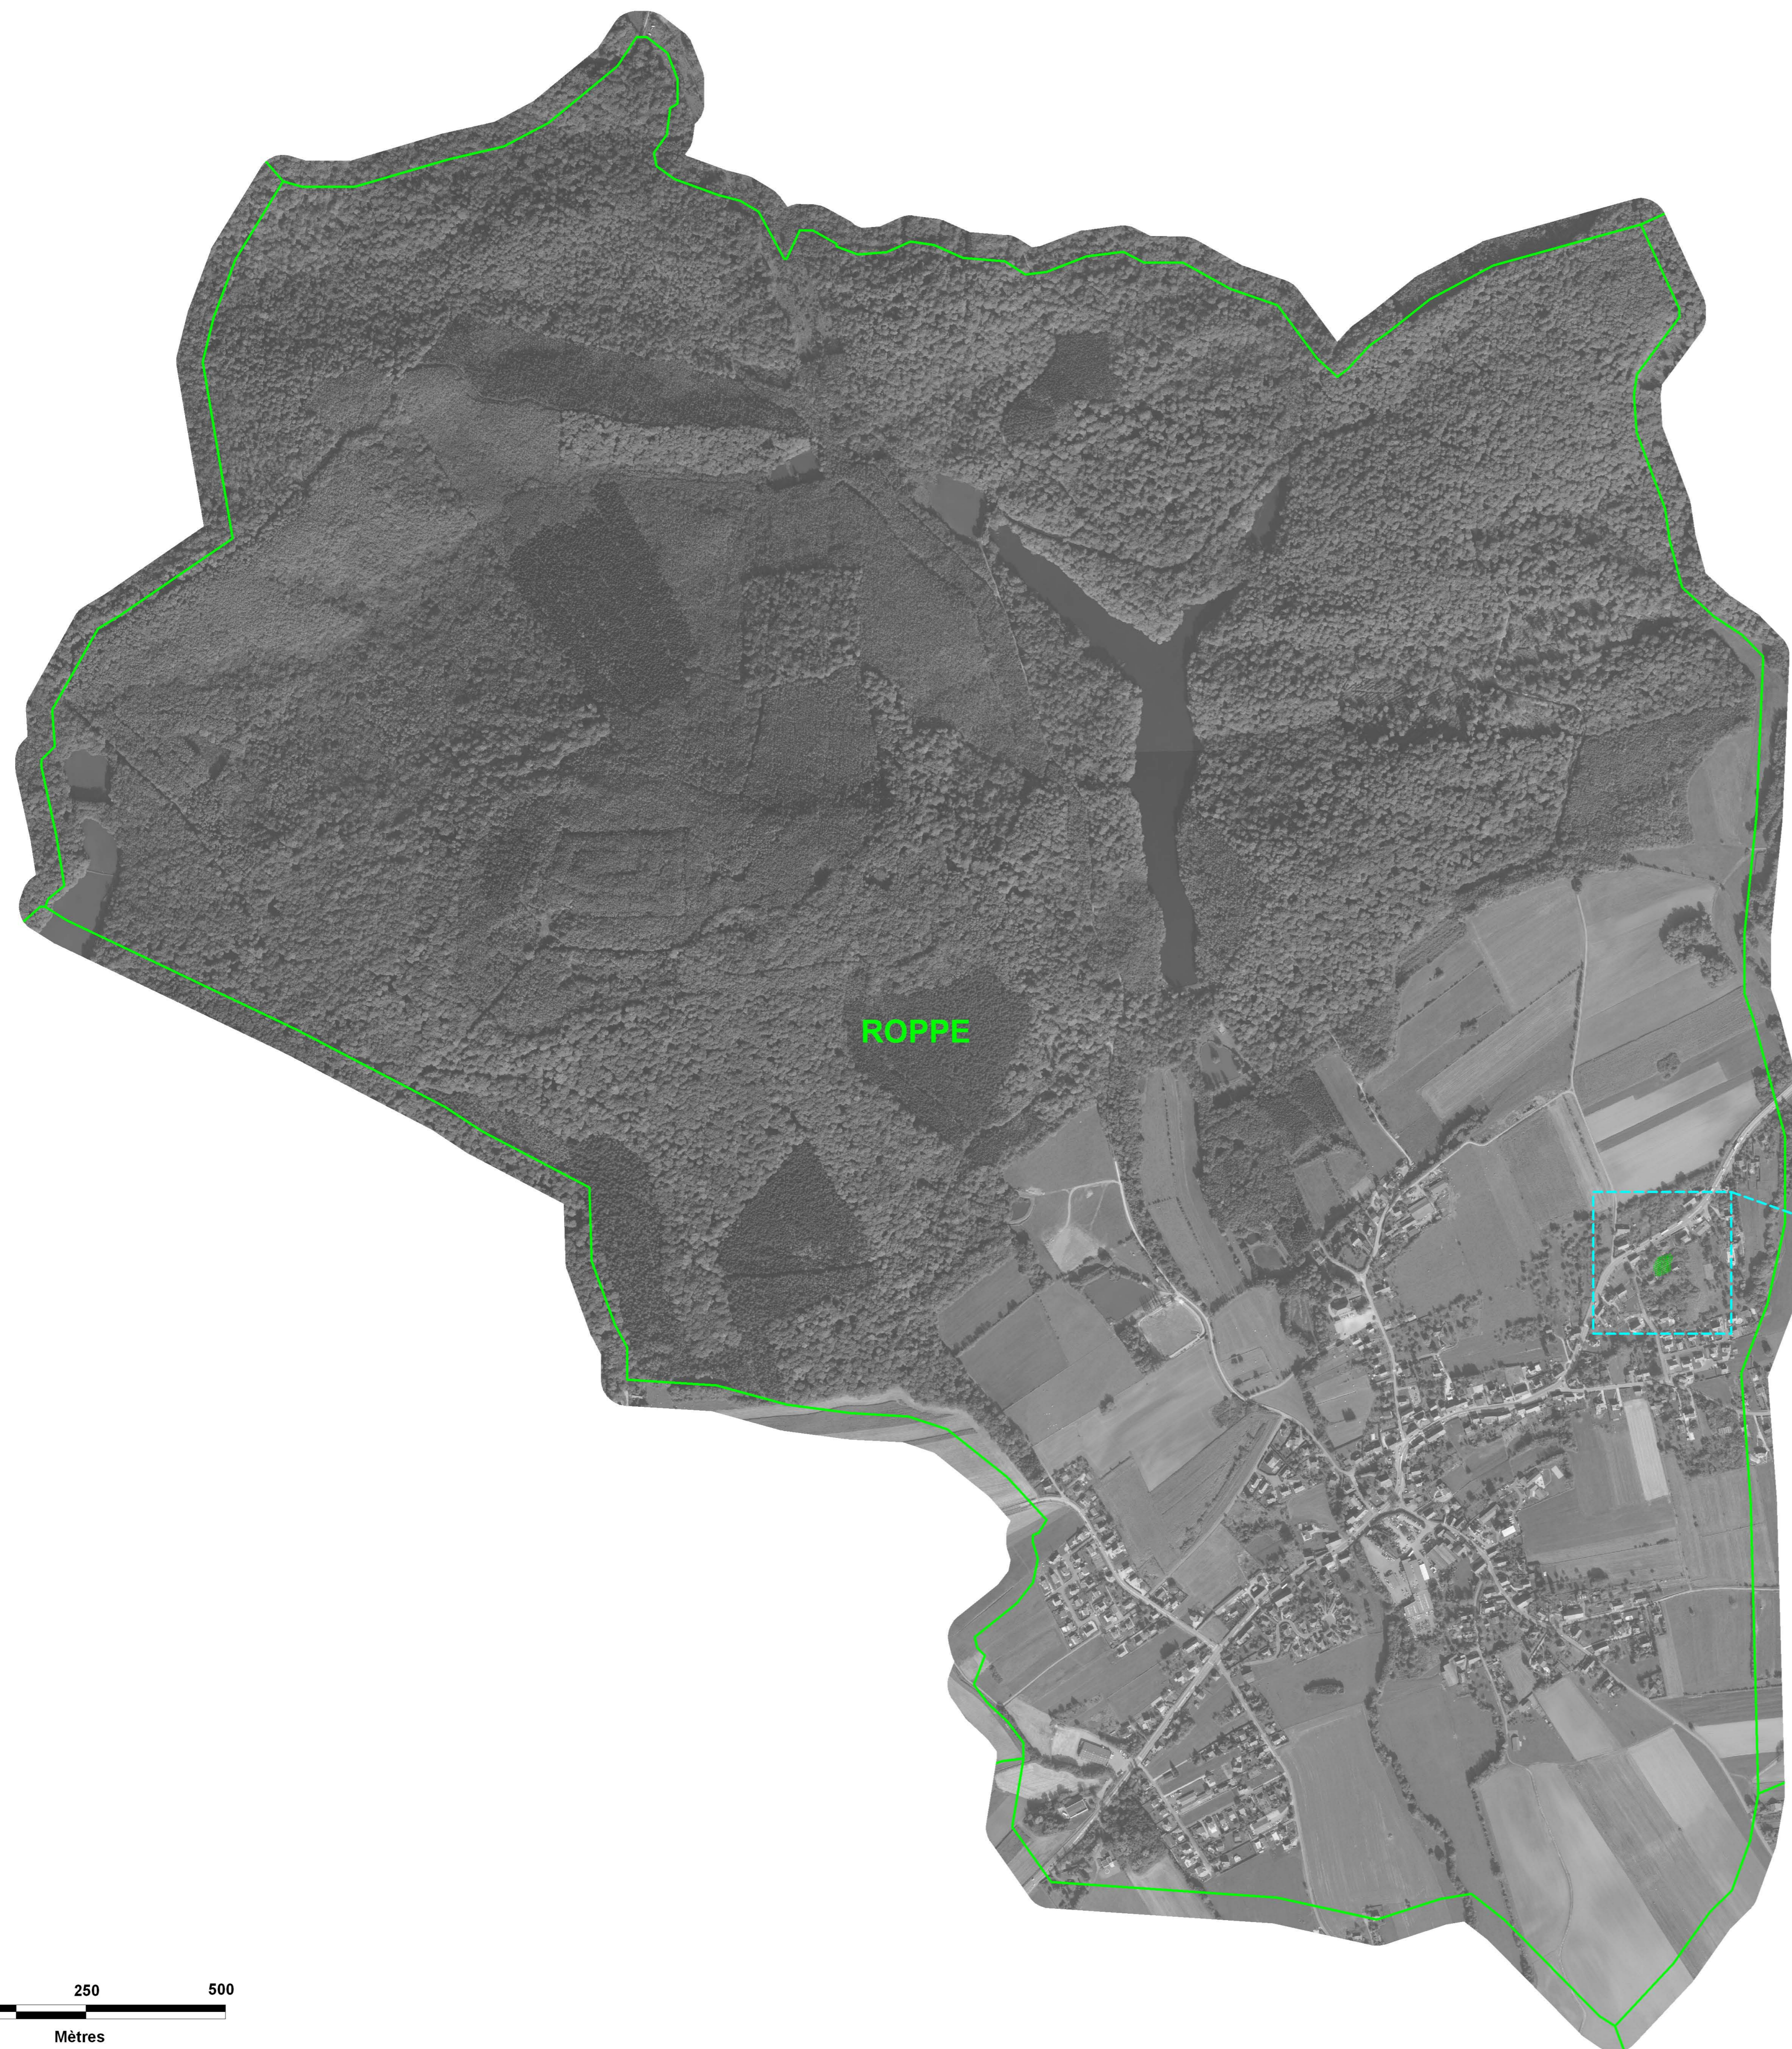
Carte de l'aléa effondrement localisé
sur puits et travaux

Les zones d'aléa « effondrement localisé » de niveau fort situées à l'aplomb du lotissement ont donc été supprimées. Seule une petite zone située autour du puits a été conservée. En effet, quelques travaux miniers peu étendus sont encore accessibles mais, en raison de leur faible ouverture (moins de 1,5 m) et de la nature des terrains de recouvrement, les éventuels effets en surface seront très limités. Le niveau de l'aléa « effondrement localisé » a donc été déclassé de fort à faible pour ce secteur. Par ailleurs, le puits ne disposant pas de fermeture sécurisée, un aléa de niveau moyen a été conservé au droit de cet ouvrage.

La mise à jour de la cartographie des zones d'aléa « mouvements de terrain » est proposée en annexe 2.
