Inondations des 4 et 5 janvier 2018 Note de synthèse de l'événement

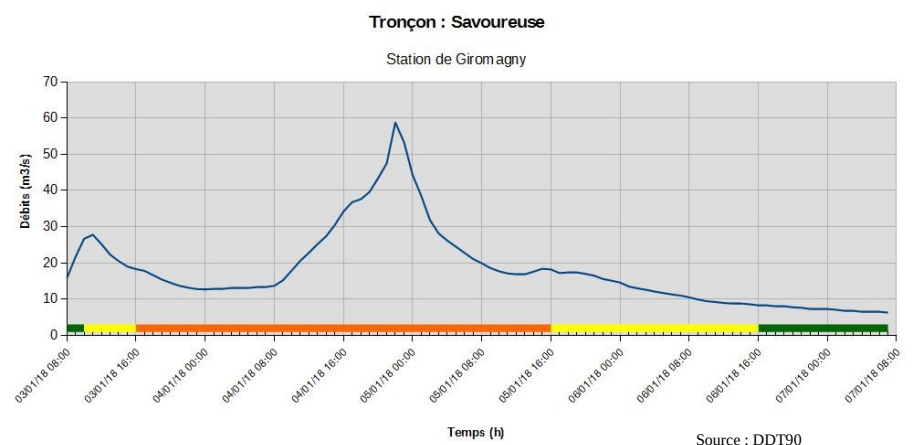
Mise en service des bassins écrêteurs de la Savoureuse :

- *Série de Chaux* : la prise d'eau s'est mise en mouvement dès le niveau de Q10 (≈48m³/s à Giromagny atteint (déclenchement théorique), soit environ 1,95m à la station de Giromagny

Seul le bassin amont s'est rempli, à un peu plus de la moitié de la hauteur maximale de remplissage du bassin.

- *Série de Sermamagny* : Malgré un débit de pointe à la station de Giromagny inférieur au débit théorique de remplissage du bassin (68 m³/s à la station de Giromagny), le CD90 a jugé bon d'engager le déclenchement manuel de la prise d'eau.

Seul le bassin amont s'est rempli, à un peu moins du tiers de la hauteur maximale de remplissage du bassin.

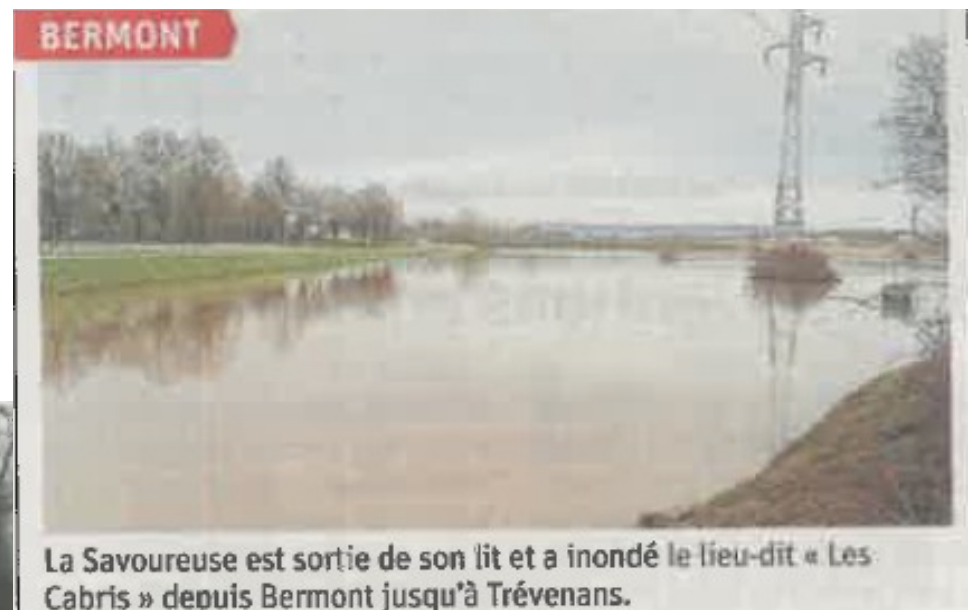
Source : l'Est Républicain – 6 janvier 2018

Les niveaux atteints à Giromagny correspondent à ceux d'une crue cinquantennale. A Belfort, les niveaux atteints ont été supérieurs à ceux d'une crue décennale mais n'ont pas dépassé la vicennale. Certains secteurs ont particulièrement été touchés comme le montrent les photos ci-contre.
