ZAC de l'Aéroparc à Fontaine (90)

Etat des lieux environnemental – Phase A

Rapport n°A96057/A3 – 05/12/2018

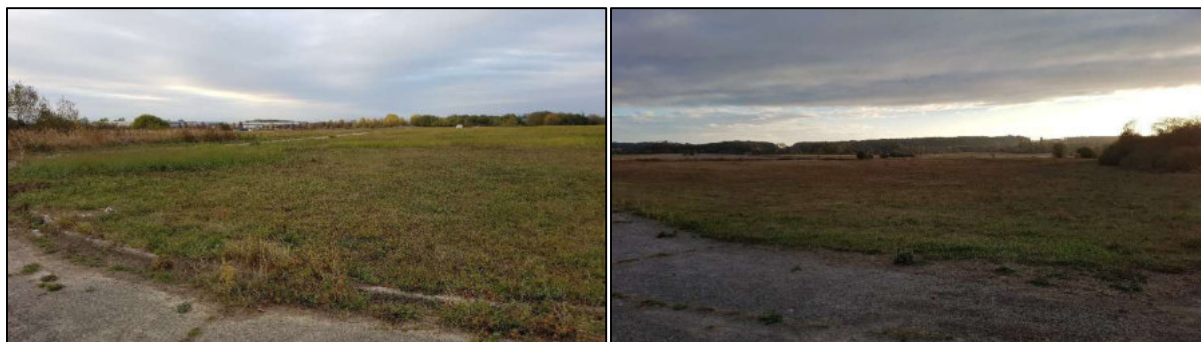
Figure 3 : Photographies de la zone d'étude

Occupation du site : Le site est un ancien aérodrome. Il ne subsiste aujourd'hui que des taxiway et bouts de piste (décollage/atterrissage et circulation des avions) en béton ou enrobés.

Sur site on observe toujours la présence d'avaloirs d'eaux pluviales et les infrastructures connexes dont un déshuileur (présentant lors de la visite de site des odeurs d'hydrocarbures) et un puits à sec. A noter que l'exutoire des eaux collectées se situe dans un fossé hors de la zone d'étude en bordure de la route départementale (ne présentant pas d'observations organoleptiques).

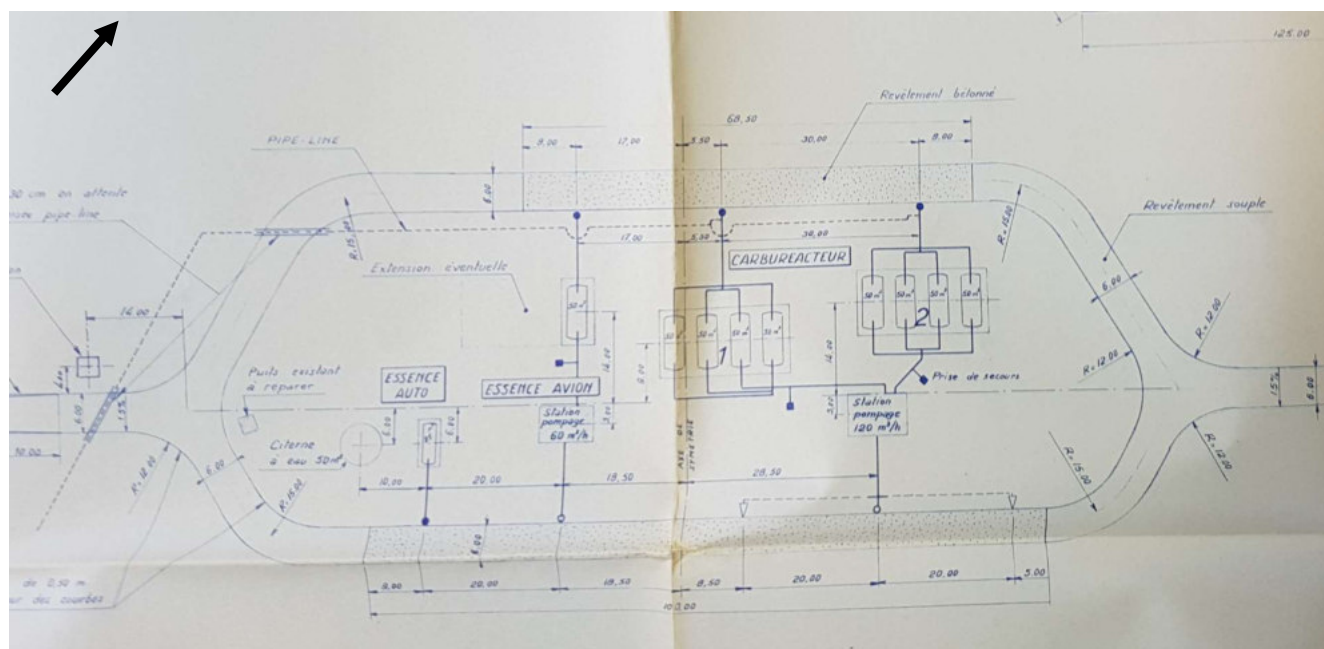
Figure 8 : Plan du dépôt de carburant

- Dossier 1537W22 : 1958 – Dépôt de carburant avec station de pompage et fosse de décantation. Le dépôt était composé de :
 - 8 cuves de 50 m³ de stockage de carburacteur (2 parcs de 4 cuves) ;
 - 1 cuve de 50 m³ de stockage d'essence avion ;
 - 1 cuve de 25 m³ pour le stockage d'essence automobiles ;
 - D'un pipeline d'alimentation.

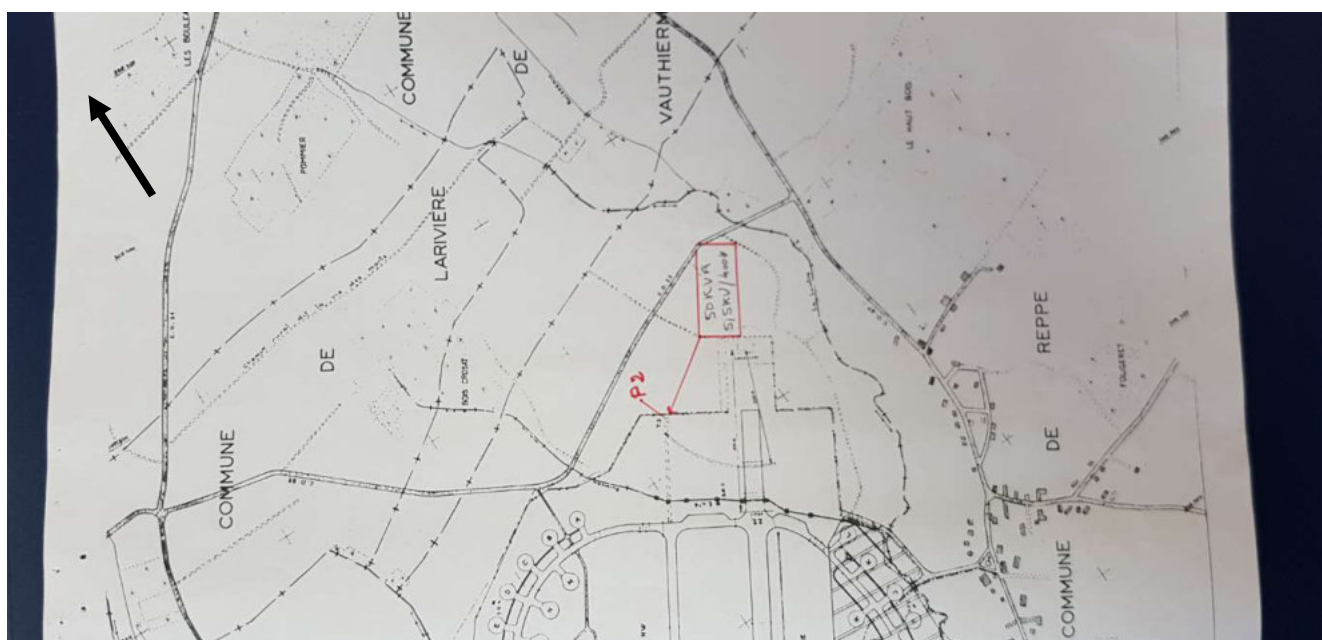
Figure 11 : Localisation du transformateur au pyralène (hors zone d'étude)

- Dossier 1583W9 : 1989 – Récépissé d'enlèvement du transformateur contenant du pyralène au nord-est de la zone d'étude. Le plan de localisation de ce dernier est repris ci-dessous.

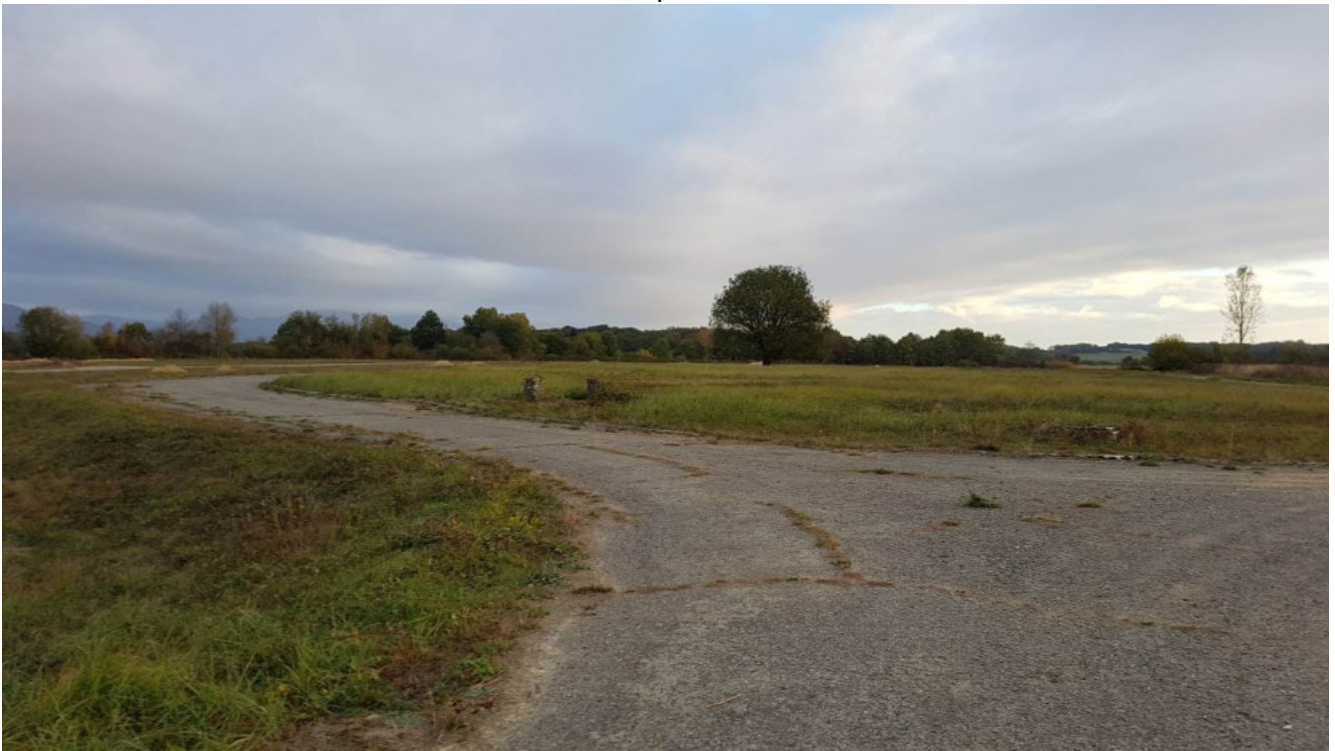
Puits présent sur la zone « dépôt de carburant »

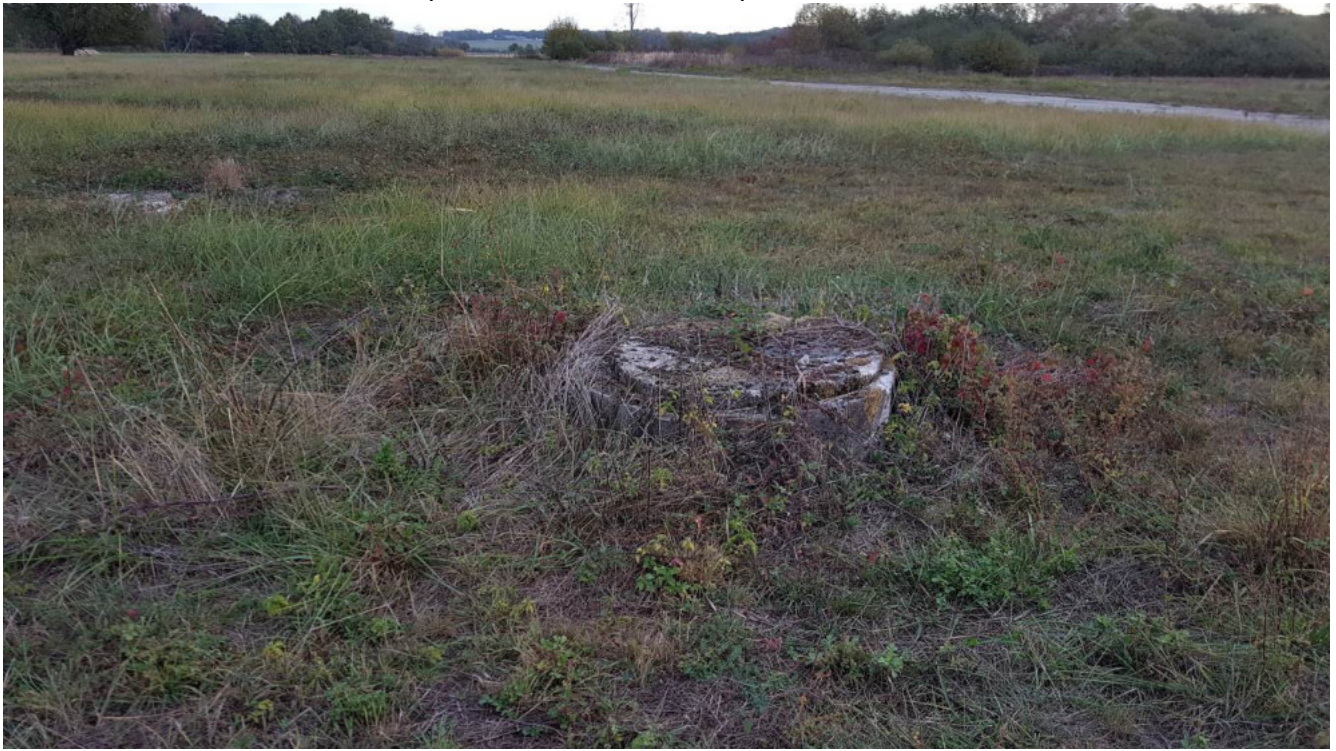
Deshuileur

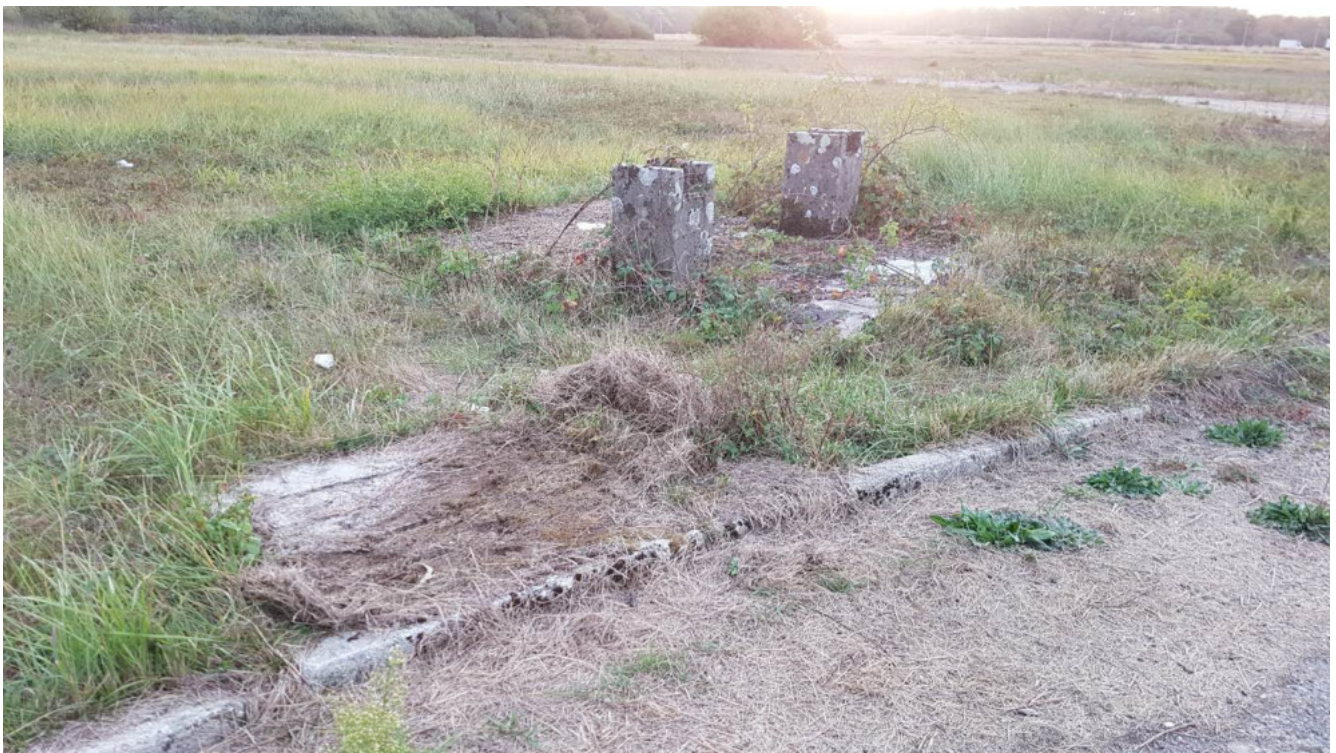
Interieur du « deshuileur » - odeur d'huile
