**Reconnaissance et analyse du risque  
lié à l'effondrement localisé relatif  
aux anciennes exploitations polymétalliques  
du district minier de Giromagny (90)  
Révision de la carte d'aléas mouvements  
de terrain sur les communes de Giromagny,  
Lepuix-Gy et Auxelles-Haut**

**RAPPORT N2017/001DE – 16NAT23130**

Date : 01/03/2017

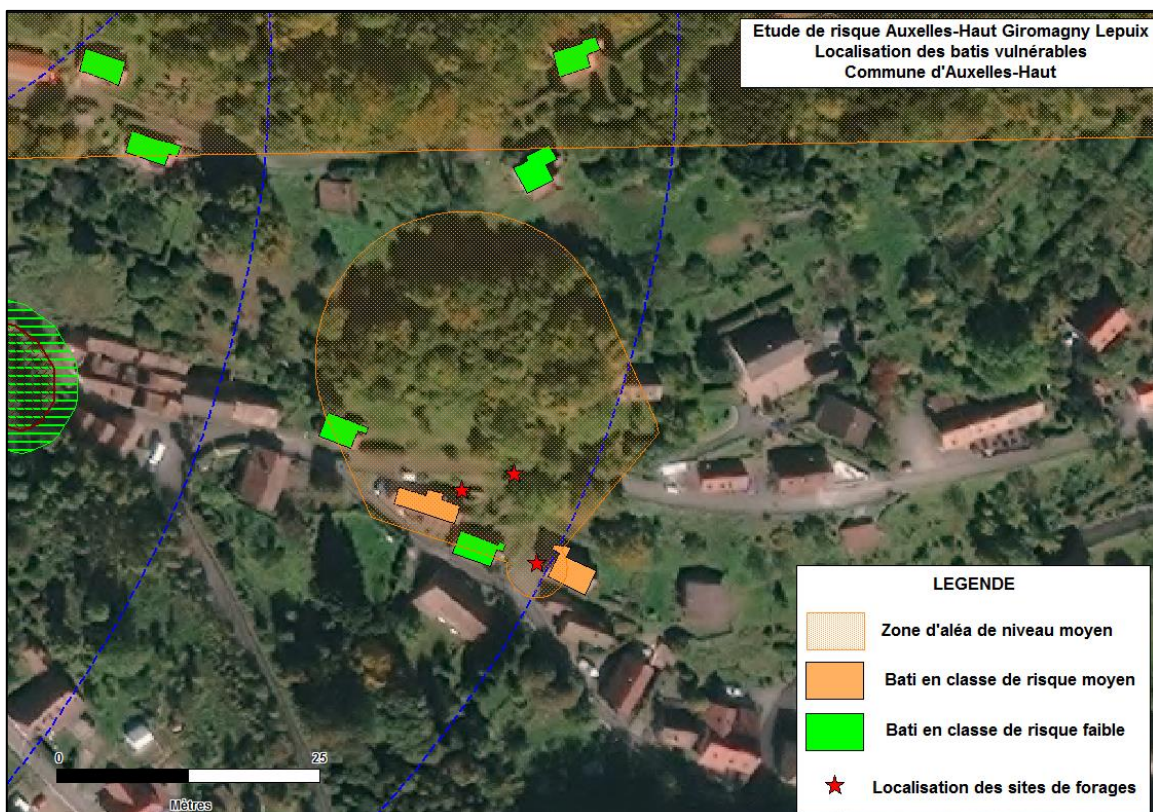
**Figure 1 : Cartographie de l'aléa effondrement localisé (orange) et des bâtiments d'habitation impactés (orange) - Commune d'Auxelles-Haut (90)**

Parmi les sites hiérarchisés, celui du district minier de Giromagny a été classé prioritaire en 2016. En effet, les résultats ont mis en évidence, sur les zones d'aléa moyen identifiées précédemment, des bâtiments en risque potentiel de niveau moyen vis-à-vis des personnes [5] localisés sur ces trois communes.

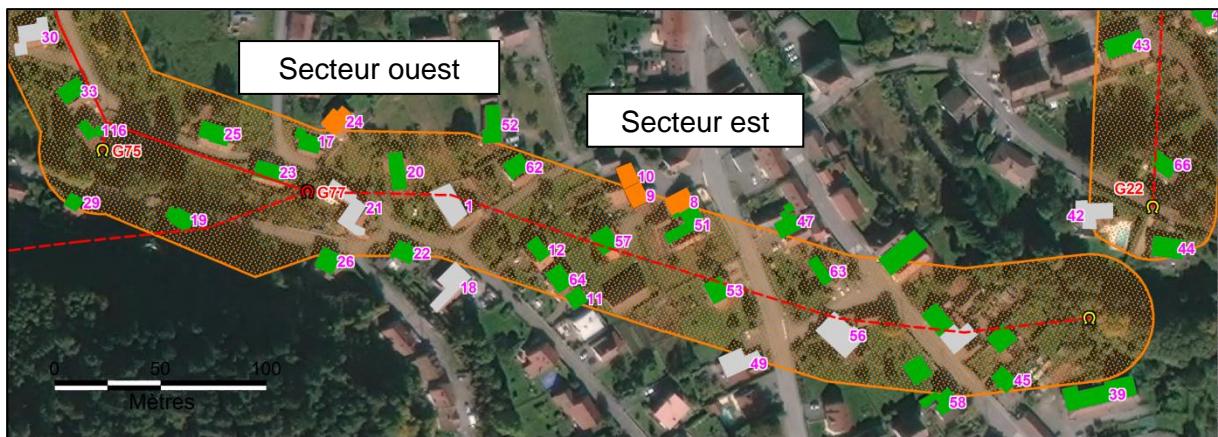
**Figure 4 : Cartographie du secteur d'étude de Giromagny (90)**

Un aléa effondrement localisé a été défini au droit de cette galerie avec une marge de sécurité de 30 m. Cette marge correspond à l'addition du rayon d'influence (2 m), de la marge d'incertitude de localisation (25 m) et de l'imprécision du support cartographique (3 m).

La configuration retenue dans l'EDA correspond à une galerie isolée, située entre 0 et 15 m de profondeur, et dont la prédisposition retenue est « très sensible » et l'intensité « limitée ». Il en résulte donc un niveau d'aléa « moyen » (cf. Figure 4).

Au total, plus d'une trentaine de bâtiments se trouvent en aléa « moyen » lié à la présence de cette galerie. L'étude de vulnérabilité a permis d'identifier quatre maisons (bâti 8, 9, 10 et 24) en risque potentiel de niveau moyen, les autres bâtiments étant classés en risque « faible » ou « nul ».

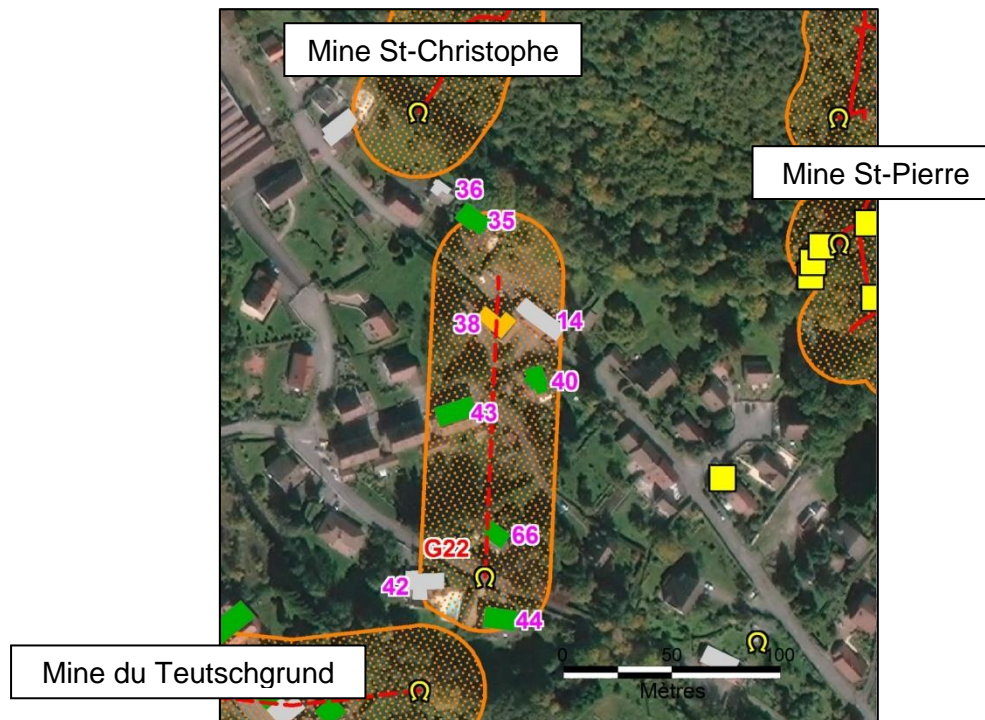
**Figure 13 : Cartographie du secteur d'étude**

Un aléa effondrement localisé a été défini avec une marge de sécurité de 30 m autour de cette galerie. Cette marge correspond à l'addition du rayon d'influence (2 m), de la marge d'incertitude de localisation (25 m) et de la marge d'incertitude du support cartographique (3 m).

La configuration retenue dans l'EDA correspond à une galerie isolée située entre 0 et 10 m de profondeur. La prédisposition retenue est « très sensible » et l'intensité « limitée ». Il en résulte donc un aléa de niveau « moyen ».

Au total, huit bâtiments (bâti 14, 35, 38, 40, 42, 43, 44 et 66) se trouvent en aléa « moyen » lié à la présence de cette galerie. L'étude de vulnérabilité a permis d'identifier une seule maison (bâti 38) à risque potentiel moyen, les autres étant classées en risque « faible » ou « nul ».
