# Carrière de Lepuix-Gy

*Mise à jour de l'étude de stabilité de l'extension selon le scénario d'exploitation d'octobre 2014*

*A77588/A*

**Société des Carrières de l'Est**

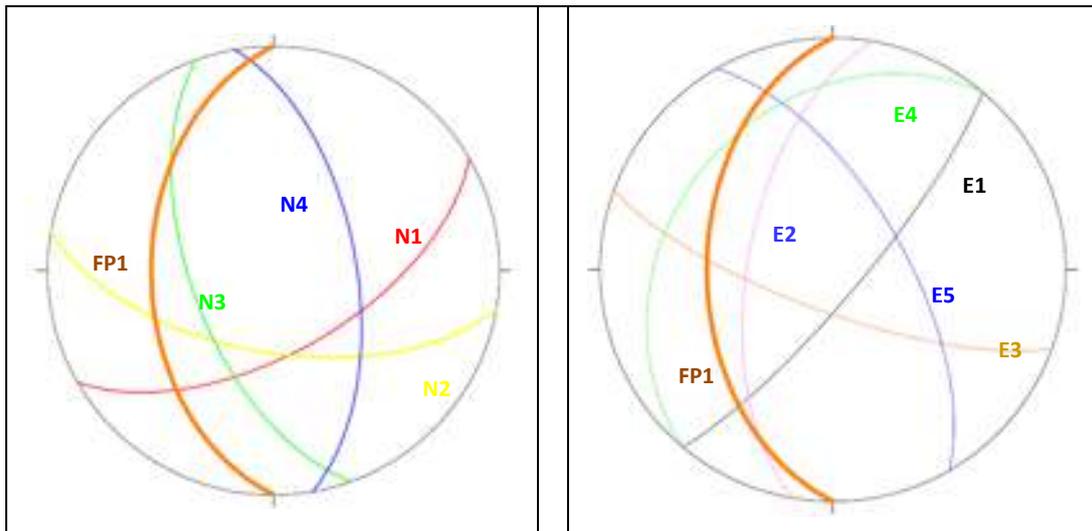
Figure 2 : Projection stéréographique (hémisphère inférieur) du réseau de fractures du flanc Nord (à gauche) et Est (à droite)

Le réseau de fractures observé sur le terrain et utilisé dans le cadre des études de stabilité antérieures est rappelé dans les tableaux ci-dessous et à l'aide des projections hémisphériques inférieures présentées dans les figures ci-après.

Familles relevées sur le front Est (étude ANTEA 2006)	Familles principales
FP1		FP1 : N0 - 45W
E1	N40 – 80SE	
E2	N10 – 60NW	(≈FP2 : N0 - 70W)
E3	N110 – 75SW	(≈FP3 : N90 - 60S)
E4	N40 – 30NW	
E5	N150 – 65NE

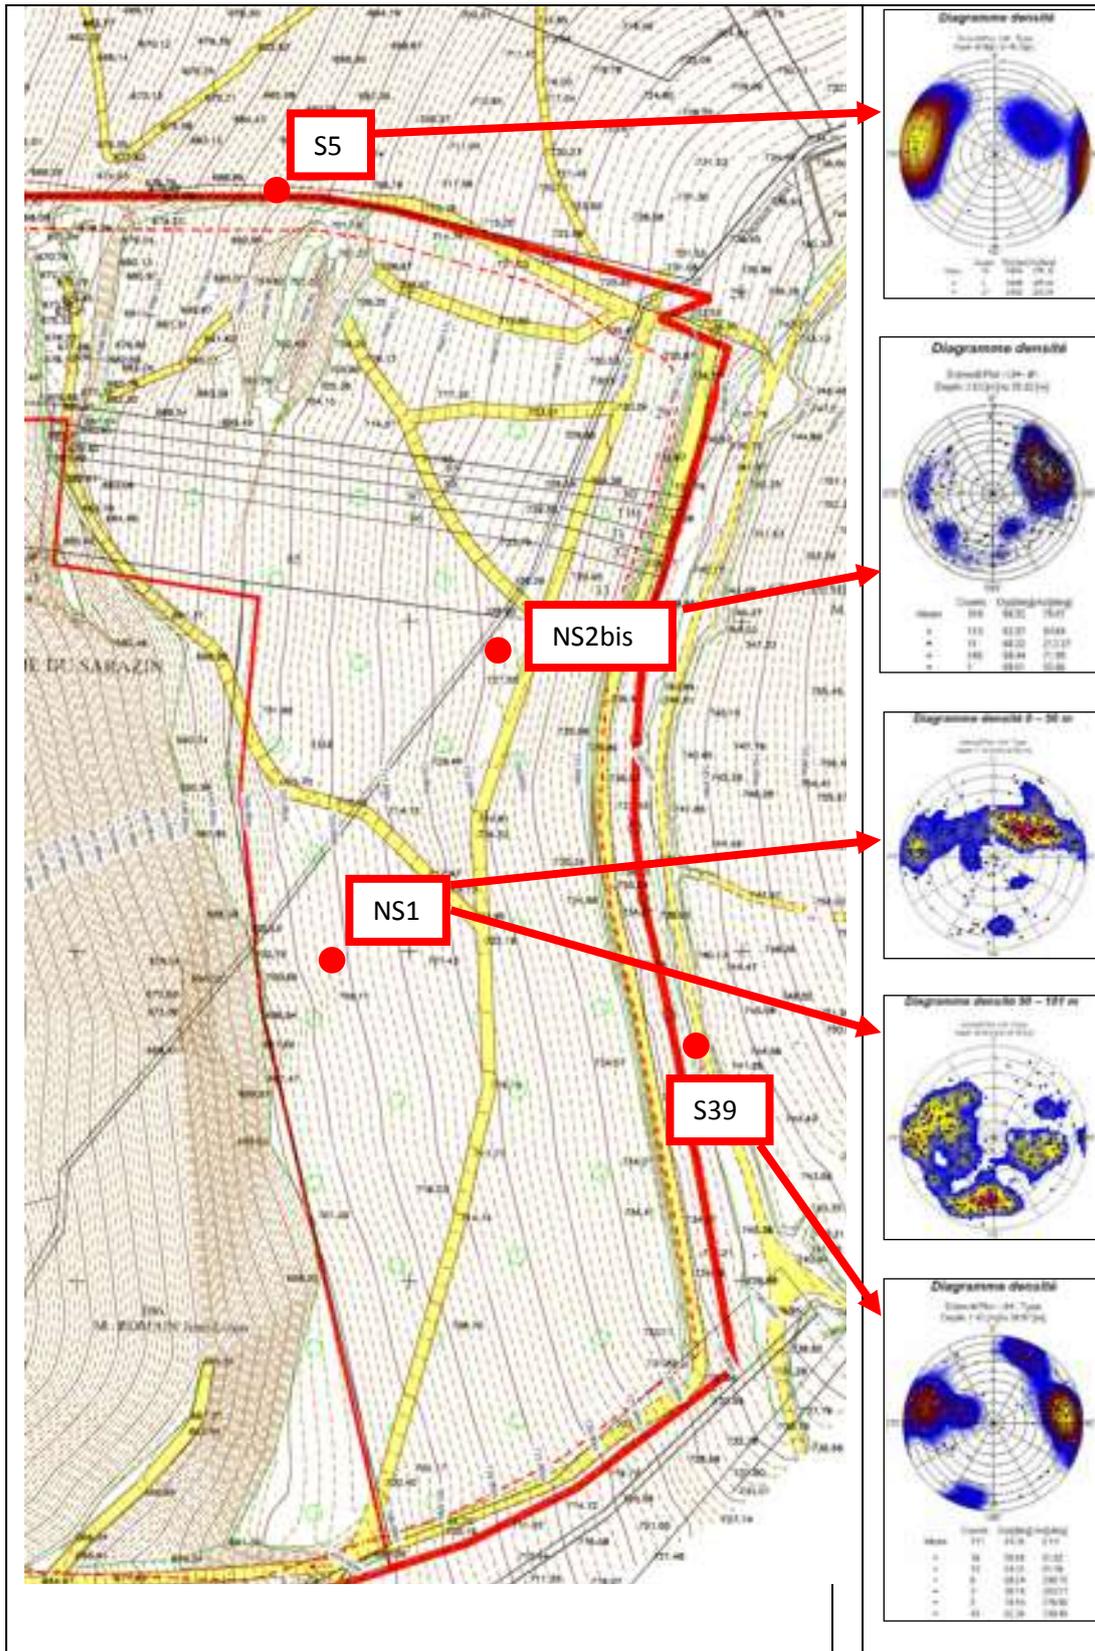
Figure 3 : Synthèse des diagraphies

Les diagraphies optiques et ultrasonique réalisées en sondage lors de la campagne de Juin/Juillet 2011 (sondages S5, S39, NS1 et NS2bis) ont permis d'estimer la fréquence et la répartition spatiale du réseau de fractures. Les résultats sont synthétisés sur les diagrammes de Schmidt présentés en Figure 3 (Rapport Antea Group A63300/A de juillet 2011) et dans le Tableau 4.

- Les orientations relevées mettent en évidence l'existence réelle des 3 familles de fractures principales (FP1, FP2 et FP3) ;
- L'espacement moyen entre les discontinuités visibles dans les diagraphies est de l'ordre d'une dizaine de centimètres, toutes orientations confondues et de 25 cm pour les familles principales ;

- Les fractures ouvertes et/ou traversantes visibles sur ces diagraphies montrent des espacements moyens compris entre 2 à 25 m environ entre deux fractures ;

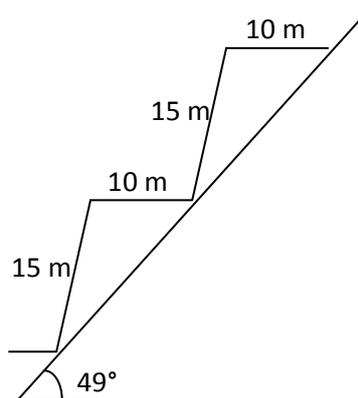
Figure 4 : Coupe type front Nord-Ouest (d'extension très limitée)

- de réduire la pente intégratrice globale du front à 35° environ)  
 de constituer un réceptacle pour d'éventuels matériaux éboulés. La création de merlons sur ces banquettes élargies permettra d'augmenter leur capacité de stockage.
- Un front Nord-Ouest de dimensions très limitées apparaîtra lors de la création des derniers gradins (590 et 560). Au niveau de ce front Nord-Ouest :
  - les gradins présenteront une hauteur de 15 m
  - les banquettes présenteront une largeur de 10 m
  - la pente des gradins sera d'environ 75-78°
  - La pente générale de l'exploitation sera de 49°.
  -

A noter que, pour le front Nord-Ouest, la géométrie d'exploitation bénéficie d'un retour d'expérience positif relatif à la stabilité des gradins (cf. étude du stock-pile – Rapport ANTEA A60536/B de mars 2011). On a donc retenu localement des paramètres mécaniques améliorés (voir le paragraphe 4.3 du présent rapport).

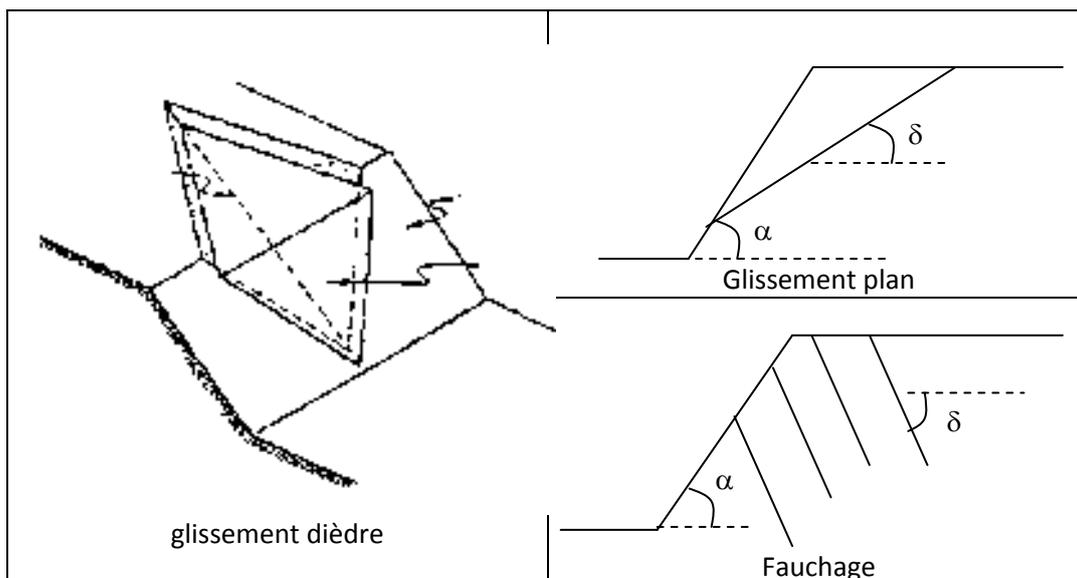
Figure 7 : Types d'instabilité

Trois types d'instabilités peuvent être considérés (cf. Figure 7) :

- le glissement plan ;
- le glissement dièdre ;
- le fauchage.

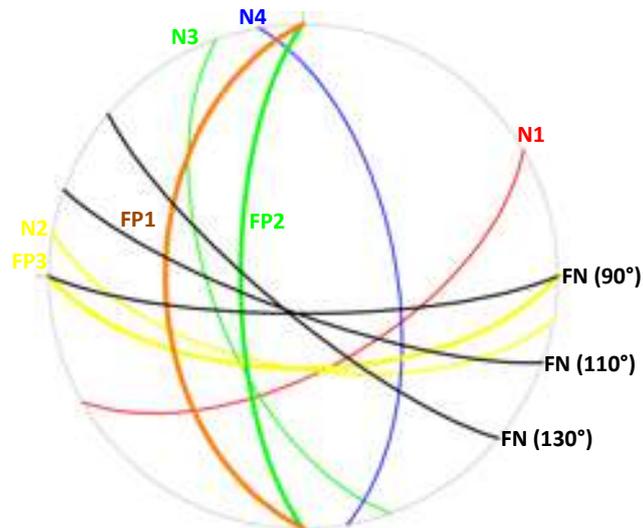
Figure 8 : Projection stéréographique (hémisphère inférieur) du réseau de fractures et des familles principales du front Nord (FN)

Familles relevées sur le front Nord (étude ANTEA 2011)	Familles principales
FP1		FP1 : N0 - 45W
FP2		FP3 : N90 - 60S
FP3		FP2 : N0 - 70W
N1	N60 – 60SE	
N2	N100 – 60SW	(≈FP3 : N90 - 60S)
N3	N160 – 60SW	(≈FP2 : N0 - 70W)
N4	N170 – 60NE

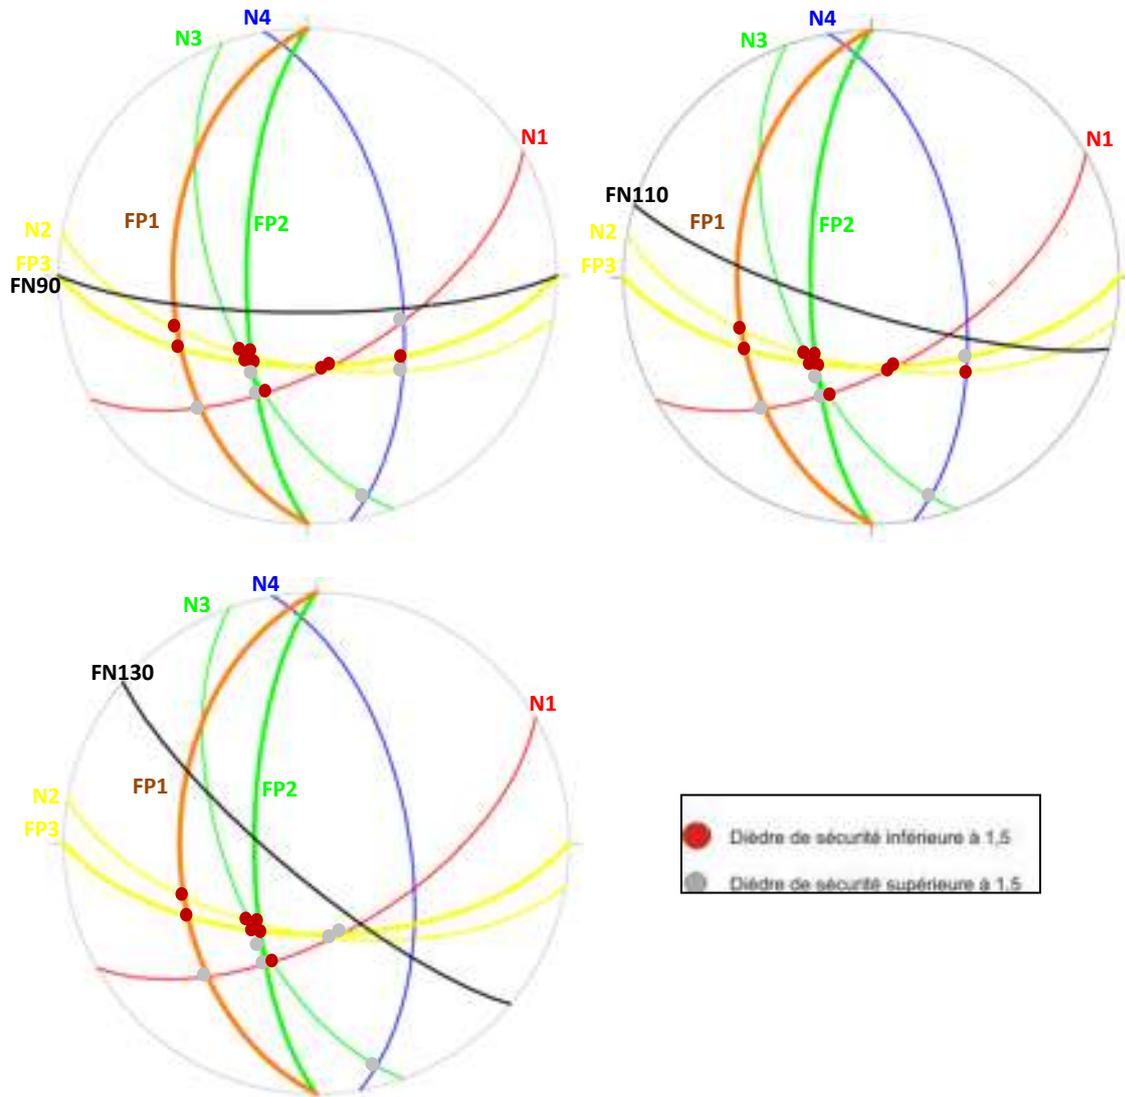
Figure 9 : Analyse stéréographique des instabilités potentielles sur le front Nord.

De nombreux glissements de type dièdres sont géométriquement possibles sur le front Nord. Les stéréogrammes ci-dessous permettent de visualiser les instabilités potentielles pour chaque orientation du front Nord (N90, N110 et N130).

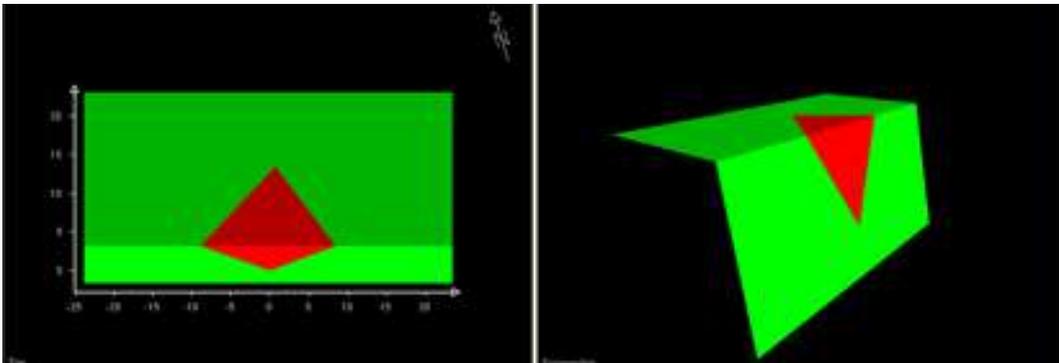
Figure 10 : Dièdre formé par les intersections des discontinuités N3 et N1 sur le front Nord orienté  $N110^\circ$

Pour la partie du front Nord orienté  $N110^\circ$ , les dièdres présentant un risque à long terme sont ceux formés par les discontinuités FP1-N2, FP1-FP3 et N3-N1. Ils impliquent néanmoins des volumes faibles. Sous réserve d'une largeur initiale de 15 m, la largeur de la banquette résiduelle reste comprise entre 4 et 8 m.

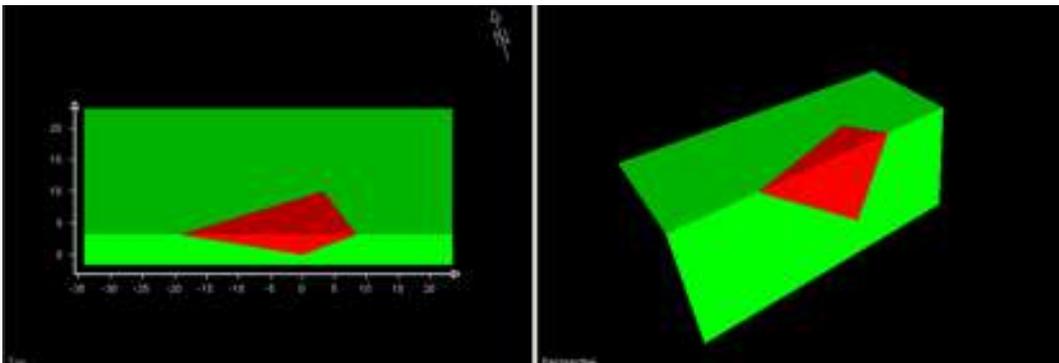
Figure 11 : Dièdre formé par les intersections des discontinuités FP3 et N3 sur le front Nord orienté  $N110^\circ$

Les dièdres présentant un risque à court terme sont ceux formés par les discontinuités N2-N3, , FP2-N2, FP2-FP3 et FP3-N3. Ils impliquent néanmoins des volumes faibles. Sous réserve d'une épaisseur de 15 m, la largeur de la banquette résiduelle sera comprise entre 8 et 9 m.

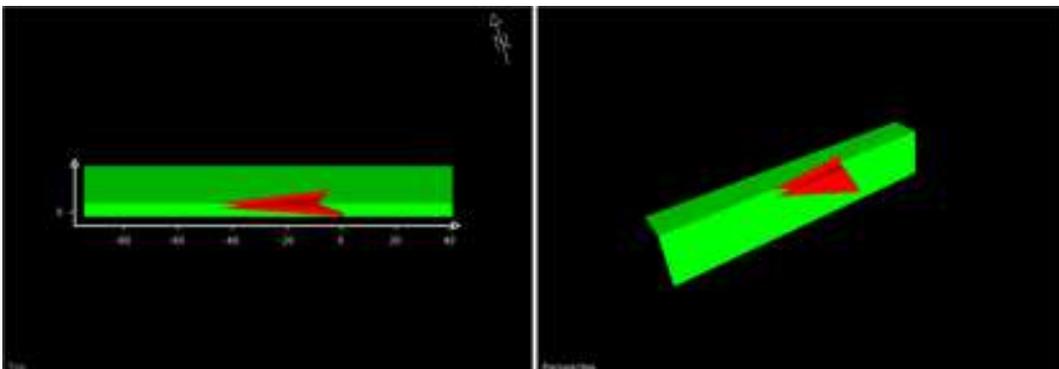
Figure 12 : Glissement plan sur N2 lors de son intersection avec N1 sur le front Nord orienté N110°

Les seuls plans présentant un risque de glissement à court terme (facteur de sécurité proche de 1) sont les plans N2 au niveau des fronts d'azimut 90 et 110° et les plans FP3 au niveau des fronts d'azimut 110°. Les volumes concernés seront néanmoins réduits (largeur des banquettes résiduelles de l'ordre de 10 m ou plus).

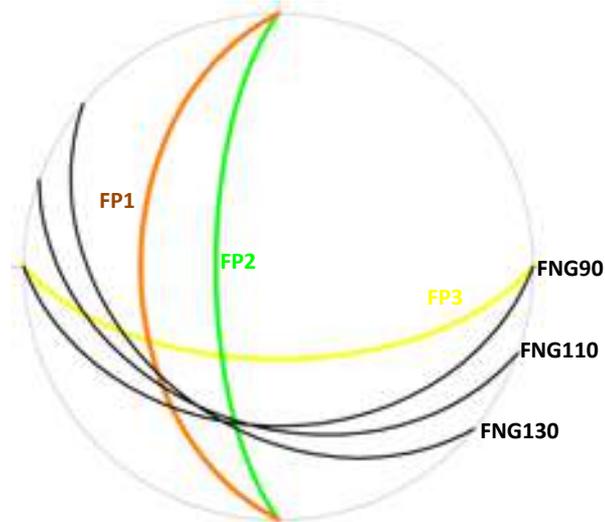
Figure 13 : Projection stéréographique (hémisphère inférieur) du réseau des familles principales de fractures et de la pente globale des différents tronçons du front Nord

Le front Nord présente une pente moyenne de 37° (pente enveloppe).

En considérant uniquement les familles principales (de grande extension), on n'identifie pas de glissement (de type grands dièdres ou glissement-plan) susceptible d'affecter le front Nord (cf. stéréogramme ci-dessous).

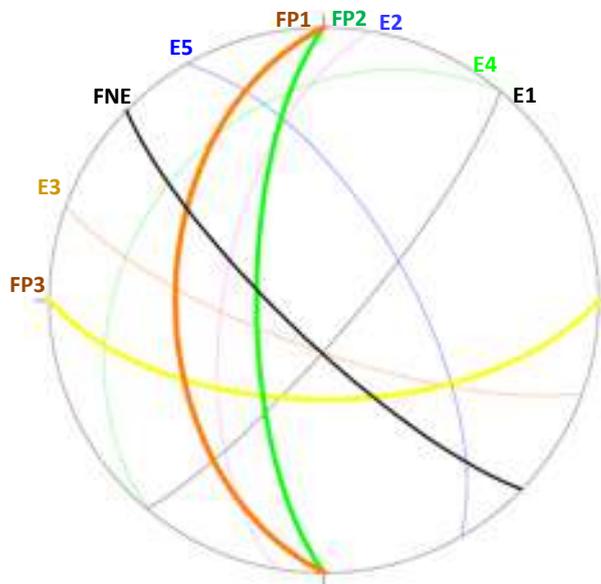
Figure 14 : Projection stéréographique (hémisphère inférieure) du réseau de fractures et des familles principales du front Nord-Est (FNE)

Familles relevées sur le front Est (étude ANTEA 2006)	Familles principales
FP1		FP1 : N0 - 45W
FP2		FP2 : N90 - 60S
FP3		FP2 : N0 - 70W
E1	N40 – 80SE	
E2	N10 – 60NW	(≈FP2 : N0 - 70W)
E3	N110 – 75SW	(≈FP3 : N90 - 60S)
E4	N40 – 30NW	
E5	N150 – 65NE

L'extension Nord-Est sera exploitée suivant un front de taille N134° (FNE sur la Figure 14). Les gradins présenteront une hauteur de 15 m et les banquettes une largeur de 15 m. La pente des gradins sera d'environ 75-78°.

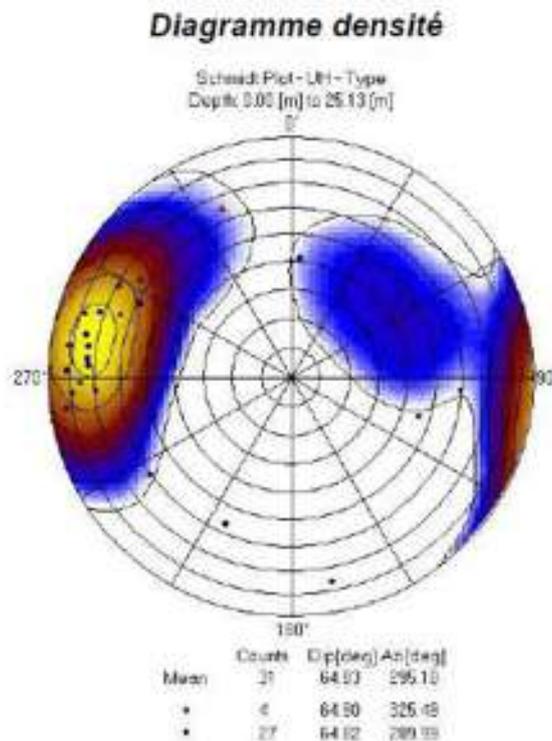
Figure 15 : Synthèse stéréographique des diagraphies du sondage S5

Le sondage S5 réalisé en 2011 à l'aplomb du futur front Nord-Est apporte quelques indications complémentaires (voir en Figure ci-dessous le diagramme de Schmidt issu des diagraphies optiques et ultrasoniques). Ce sondage a une profondeur limitée de 25 m (entre les cotes 696 et 671 NGF) et les renseignements qu'il apporte sont donc limités à la partie supérieure du front. Les diagraphies réalisées dans ce sondage sont par ailleurs d'une qualité assez moyenne.

Les résultats de ces diagraphies mettent néanmoins en évidence la prédominance de fractures orientées N170 à N30 à pendage compris entre 60 et 90 ° (sub-vertical). Ces orientations sont assimilables à la famille FP2 à pendage Ouest.

Le diagramme met également en évidence des fractures à pendage Nord assimilables à la famille E5.

Malgré la représentativité et la qualité limitées du sondage S5, on peut néanmoins noter que les diagraphies montre la quasi-inexistence des familles FP1 et FP3, ce qui permet de relativiser les résultats de calcul.

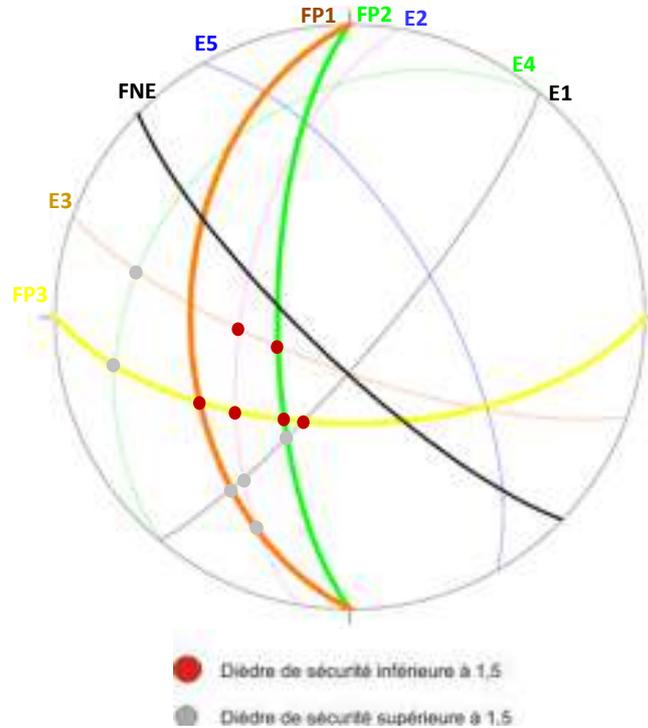
Figure 16 : Analyse stéréographique des instabilités potentielles sur le front Nord-Est.

Les glissements de type dièdres sont géométriquement possibles sur le front Nord-Est. Le stéréogramme ci-dessous permet de visualiser les instabilités potentielles.

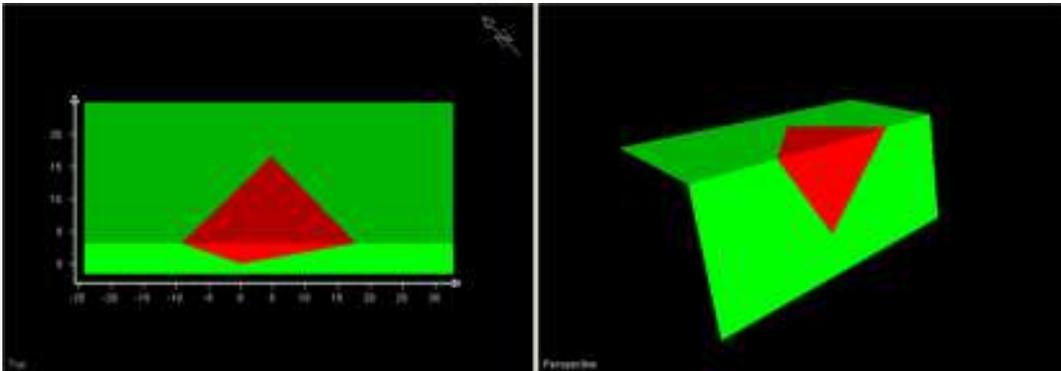
Figure 17 : Dièdre formé par les intersections des discontinuités FP1 et FP3 sur le front Nord-Est.

Les dièdres présentant un risque à court terme ( $FS$  de l'ordre de 1 à 1,3) sont ceux formés par les discontinuités FP1-FP3, FP2-E3, FP2-FP3, FP3-E2 et E2-E3. Les Facteurs de Sécurité sont proches de 1 mais les largeurs de banquette résiduelle restent supérieures à 4 m, à l'exception du dièdre formé par FP1-FP3 (banquette résiduelle de 1,5 m).

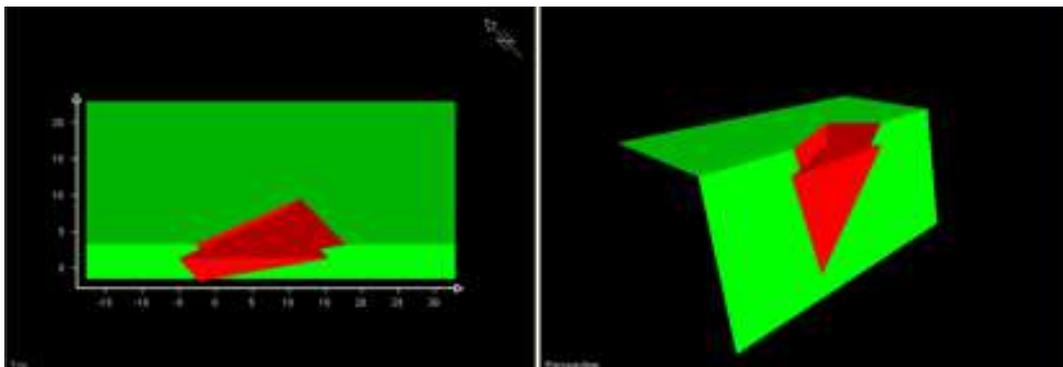
Figure 19 : Glissement plan sur E3 lors de son intersection avec FP1 sur le front Nord-Est.

Notons que le glissement le long d'un plan de la famille E3 présente un risque à court terme (FS inférieur à 1) mais que le volume maximal impliqué restera réduit (largeur de la banquette résiduelle estimée à 8 m). De même que pour les glissements de type dièdres, aucune fracture de la famille E3 n'a été détectée par les diagraphies dans le sondage S5, ce qui permet de pondérer ce résultat.

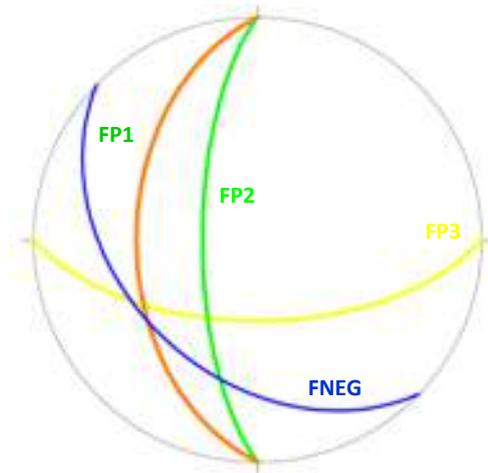
Figure 20 : Projection stéréographique (hémisphère inférieur) du réseau des familles principales de fractures et de la pente globale de gradin du front Nord-Est (FNEG)

En considérant uniquement les familles principales (grande extension), on n'identifie pas de glissement (de type grands dièdres ou glissement-plan) susceptible d'affecter le front Nord-Est (cf. stéréogramme ci-dessous).

Cette analyse est également confirmée par les diagraphies dans le sondage S5 qui n'ont mis en évidence aucune discontinuité de pendage inférieur à 45°. Ce sondage n'a donc traversé aucune fracture de pendage inférieur à la pente globale du front.

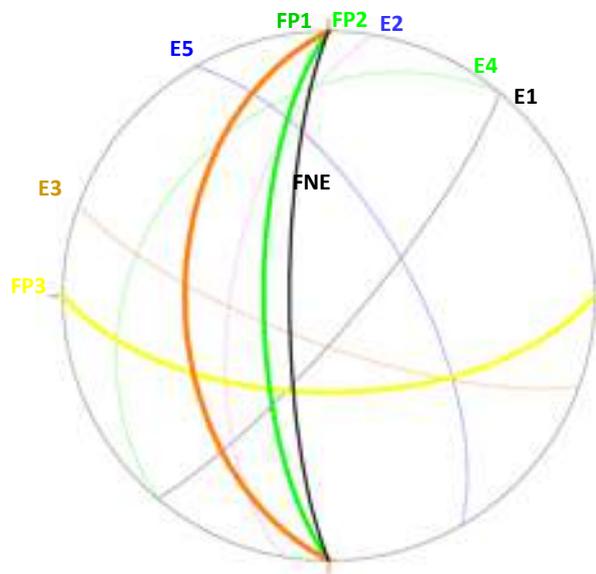
Figure 21 : Projection stéréographique (hémisphère inférieur) du réseau de fractures et des familles principales du front Est (FE)

Le réseau de fracture observé sur le front Est est présenté dans le Tableau 10 et sur la figure ci-dessous.

L'extension Est sera exploitée suivant un front de taille N180° (FE sur la Figure 21). Les gradins présenteront une hauteur de 15 m et les banquettes une largeur de 15 m. Le fruit des gradins sera d'environ 75-78°.

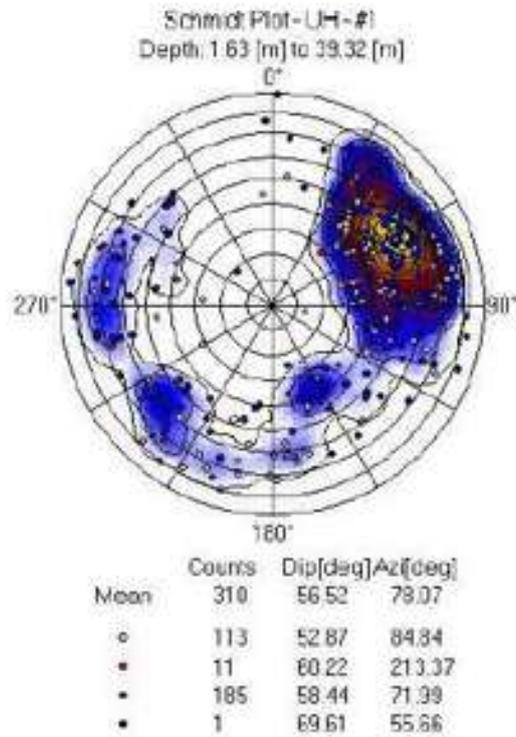
Figure 22 : Synthèse stéréographique des diagraphies du sondage NS2bis (FE)

Les forages et les diagraphies NS2bis, NS1 et S39 ont été réalisés en 2011 au niveau du front Est. Leurs diagrammes de Schmidt sont donnés ci-après :

Ces diagaphies mettent en évidence :

- la présence fréquente des familles à pendage Ouest assimilables à FP1, FP2, E2 et E4. La famille FP2 reste majoritairement représentée. On notera néanmoins que les discontinuités assimilables à FP1 présentent une forte dispersion des orientations et pendages. Des faibles pendages sont notamment notés dans la partie inférieure de NS1 (50 à 100 m de profondeur) ;
- la présence de fractures à pendage Sud assimilable à FP3 (E3) ;
- la présence de fractures à pendage Est à Nord-Est, assimilable à E5.

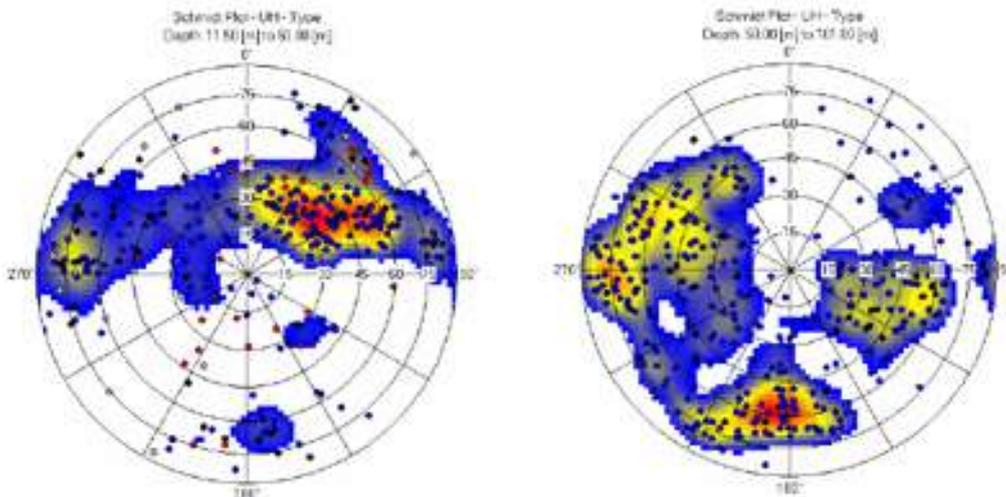
Figure 23 : Synthèse stéréographique des diagraphies du sondage NS1 (FE)

**Diagramme densité 0 – 50 m**

**Diagramme densité 50 – 101 m**

On notera que les diagaphies réalisées dans le front Est, notamment NS2bis, NS1 et S39 montrent que l'occurrence des discontinuités FP1 et E3 est plus probable dans la partie basse du front Est (NS1 inférieur - entre 50 et 100 m de profondeur).

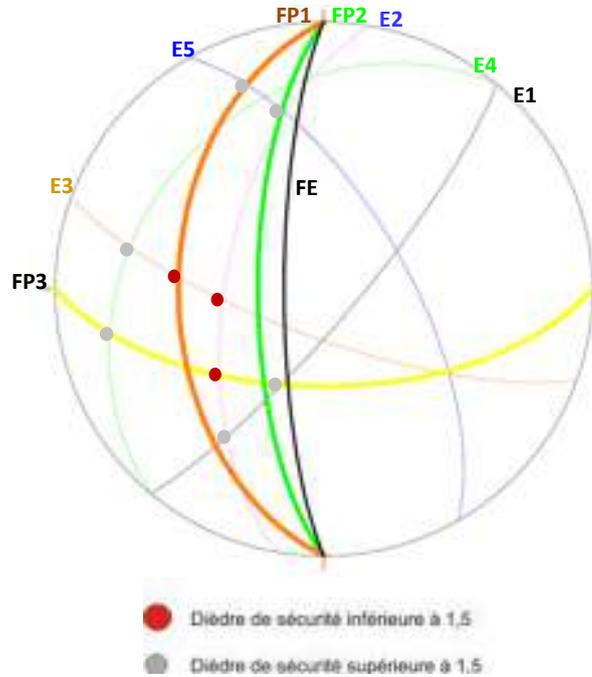
Figure 25 : Analyse stéréographique des instabilités potentielles sur le front est.

Les glissements de type dièdres sont possibles sur le front Est. Le stéréogramme ci-dessous permet de visualiser les instabilités potentielles.

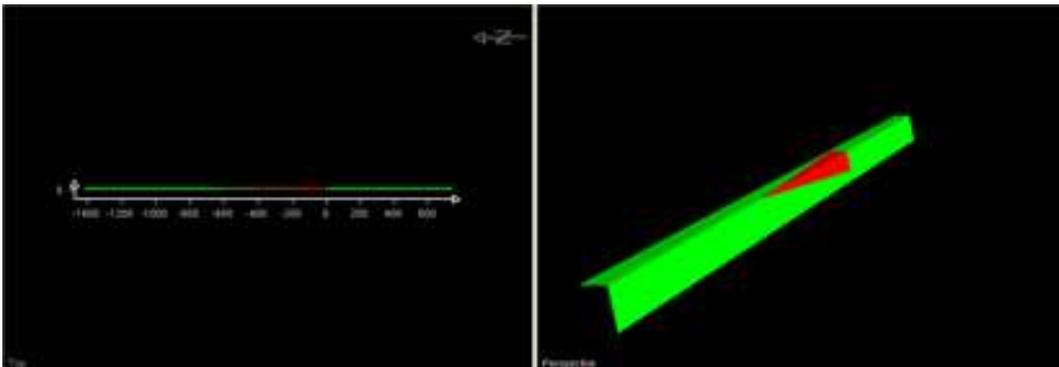
Figure 26 : Dièdre formé par l'intersection des discontinuités FP1 et E3 sur le front est.

- les dièdres FP3-E2 et E3-E2. Ces deux dièdres impliquent des volumes faibles avec une largeur de la banquette résiduelle supérieure à 7 m ;
- le dièdre FP1-E3 implique un volume important bien que la largeur de la banquette résiduelle reste supérieure à 3 m.

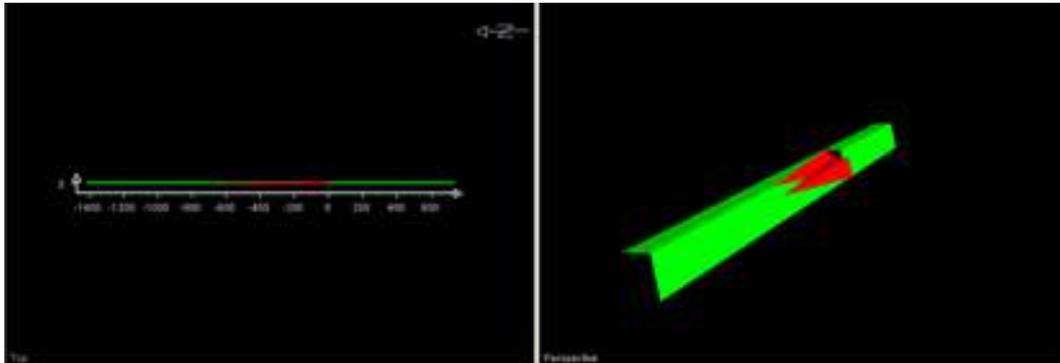
Figure 28 : Glissement plan sur FP1 lors de son intersection avec FP3 sur le front est.

Les glissements-plan le long de FP1 et E4 impliqueront des volumes plus importants (largeur de banquettes résiduelle d'environ 3 m).

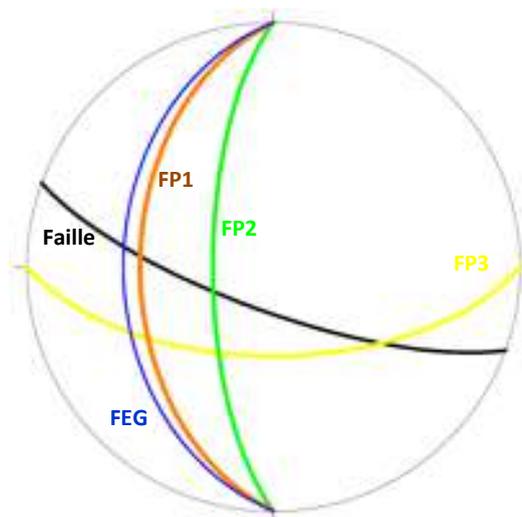
Figure 30 : Projection stéréographique (hémisphère inférieur) du réseau des familles principales de fractures et de la pente globale du front Est (FEG)

Le stéréogramme ci-dessus montre que les glissements de type grands dièdres et glissement plan ne sont pas à considérer avec les orientations moyennes de grandes familles de fractures

Néanmoins, on notera que l'orientation du front est très proche de celle de la famille FP1. La diagraphie réalisée dans le sondage NS1-partie inférieure a montré la présence de 5 fractures traversantes à pendage Ouest compris entre 30 et 45°. Parmi ces fractures, on note en particulier la trace de deux fractures ouvertes dont la cote altimétrique est proche du niveau final des gradins à cet emplacement. Ces faibles pendages pourraient menacer la stabilité globale des fronts si les mesures en forages correspondaient à des fractures de grande extension.

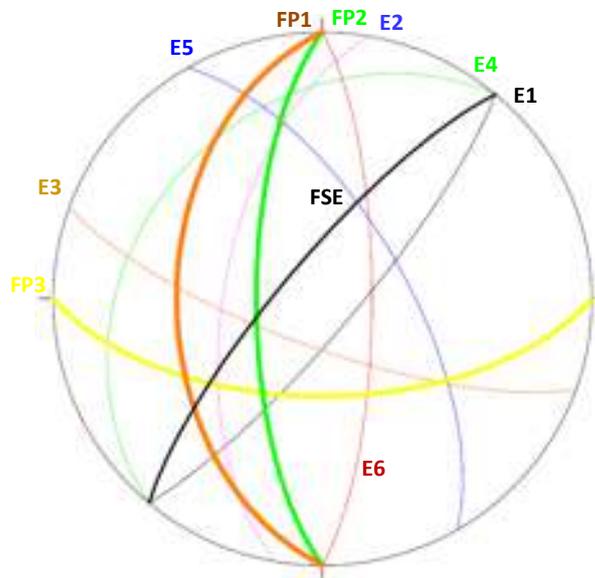
Figure 31 : Projection stéréographique (hémisphère inférieur) du réseau de fractures et des familles principales du front Sud-Est (FSE)

Pour ce front, les discontinuités observées sur le front Est, ainsi que les familles principales, sont considérées. Les orientations observées sur les diagraphies des sondages NS1 et S39 sont également introduites (fractures à pendage Est – E5 et E6).

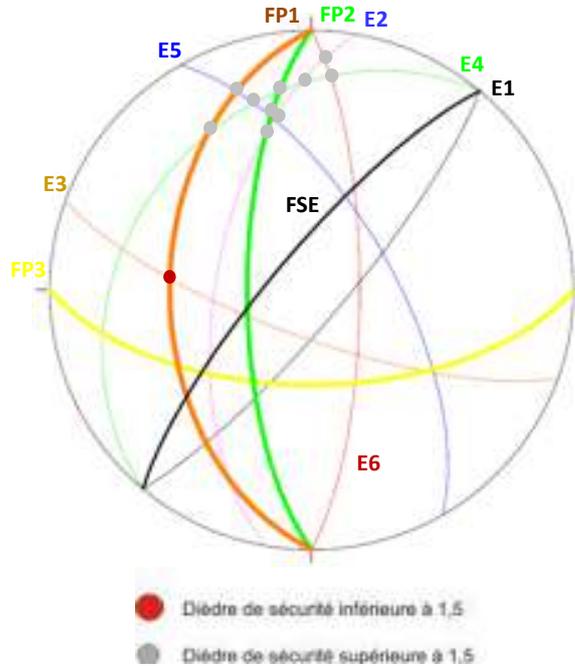
Figure 32 : Analyse stéréographique des instabilités potentielles sur le front sud-est.

Les glissements de type dièdres sont possibles sur le front Sud-Est. Le stéréogramme ci-dessous permet de visualiser les instabilités potentielles.

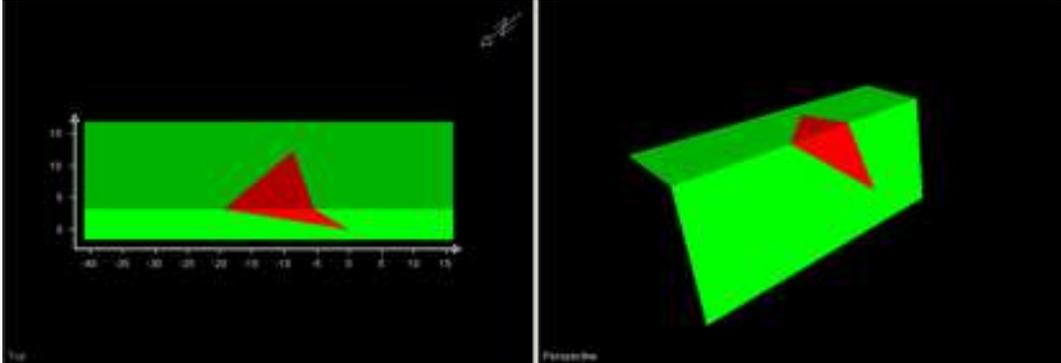
Figure 33 : Dièdre formé par les intersections des discontinuités FP1 et E3 sur le front sud-est.

L'unique dièdre présentant un risque à court terme est celui formé par les discontinuités FP1 et E3. Ce dièdre implique des volumes faibles avec une largeur de la banquette résiduelle supérieure à 5 m.

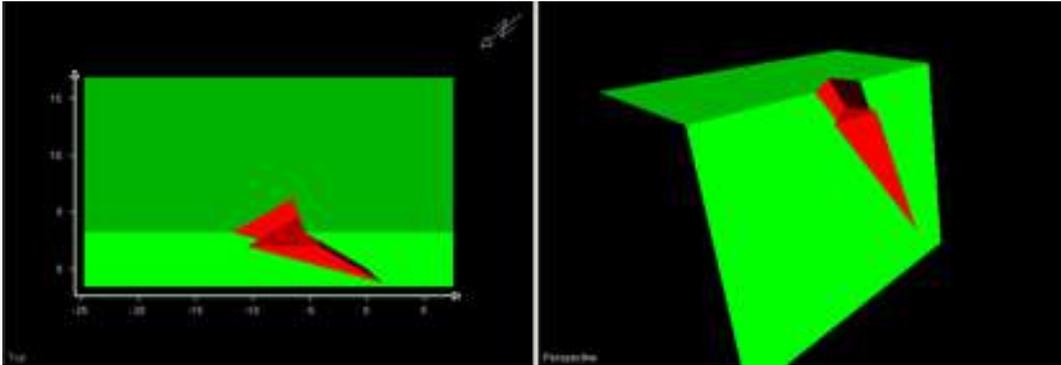
Figure 34 : Glissement plan sur E2 lors de son intersection avec E3 sur le front sud-est.

Le glissement le long de E2 présente un risque à court terme mais le volume mobilisé reste également faible (largeur de la banquette résiduelle proche de 12 m).

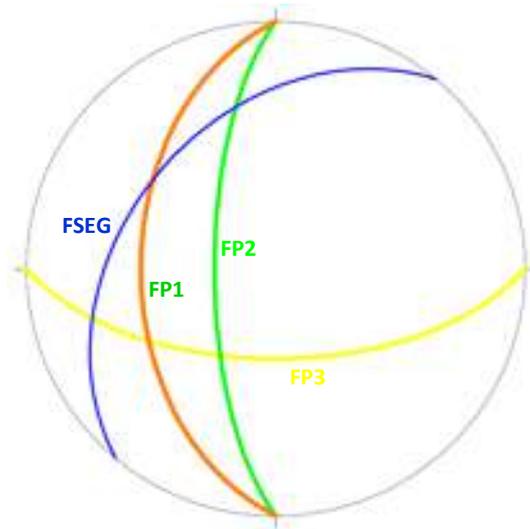
Figure 35 : Projection stéréographique (hémisphère inférieure) du réseau des familles principales de fractures et de la pente globale de gradin du front Sud-Est (FSEG)

En considérant uniquement les familles principales (de grande extension), on n'identifie pas de glissement (de type grands dièdres ou glissement-plan) susceptible d'affecter le front sud-est (cf. stéréogramme ci-dessous).

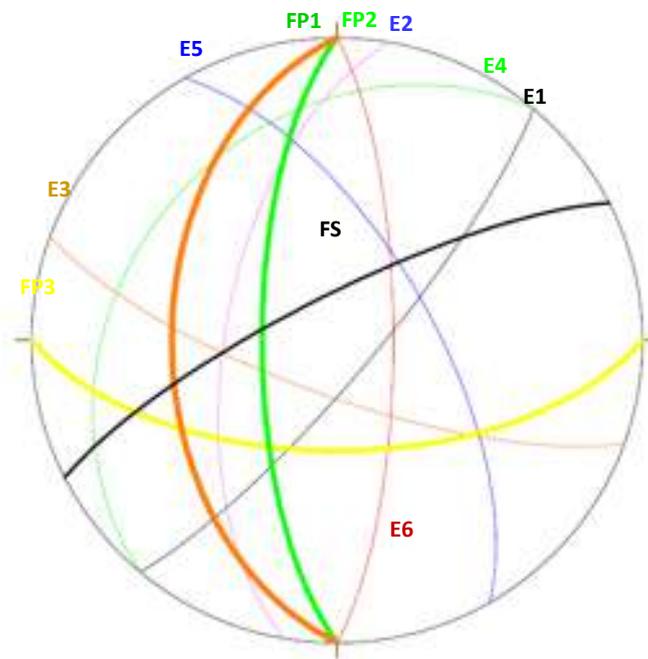
Figure 36 : Projection stéréographique (hémisphère inférieur) du réseau de fractures du front Sud (FS) et des familles principales

Le réseau de fractures considéré pour le front Sud est identique à celui pris en compte pour le front Sud-Est (cf. Tableau 16). Il est également rappelé sur la projection hémisphérique inférieure présentée à la figure ci-dessous.

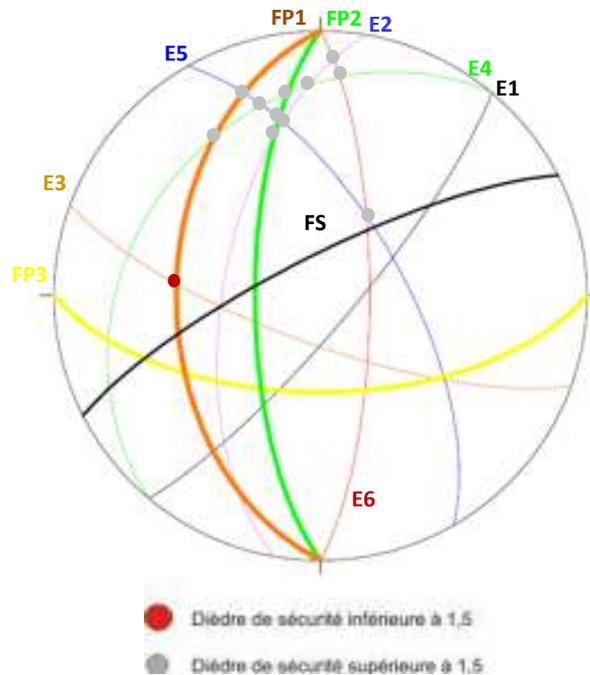
Figure 37 : Analyse stéréographique des instabilités potentielles sur le front Sud (FS)

Des glissements de type dièdres sont possibles sur le front Sud. Le stéréogramme ci-dessous permet de visualiser les instabilités potentielles.

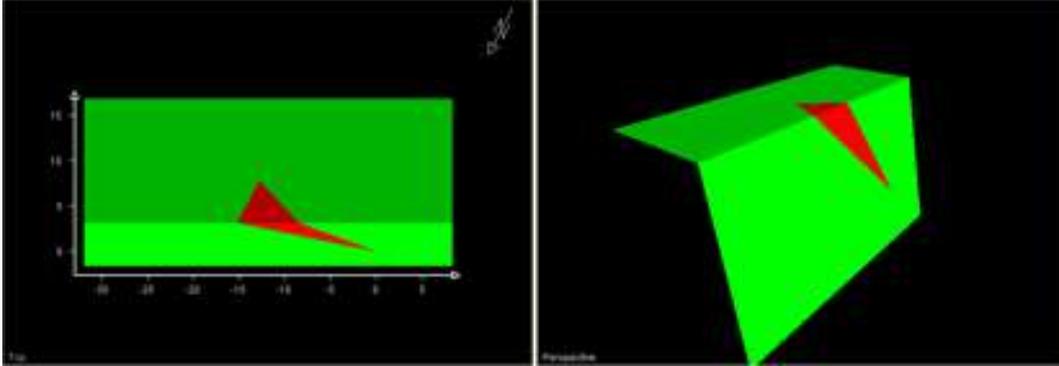
Figure 38 : Dièdre formé par les intersections des discontinuités FP1 et E3 sur le front Sud.

L'unique dièdre présentant un risque à long terme est celui formé par les discontinuités FP1 et E3 sur le front Sud.

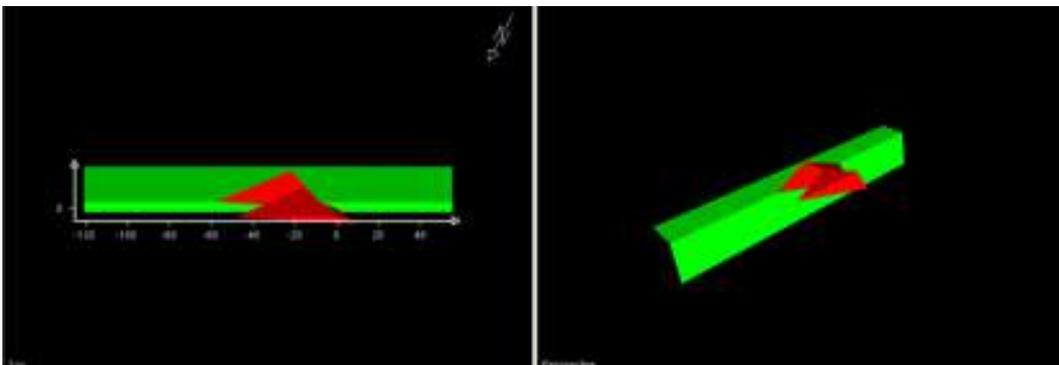
Figure 39 : Glissement sur E4 lors de son intersection avec E3 sur le front Sud.

Notons que les glissements le long de E4 présente un risque à long terme impliquant un volume de 4.696 t sans laisser de banquette résiduelle.

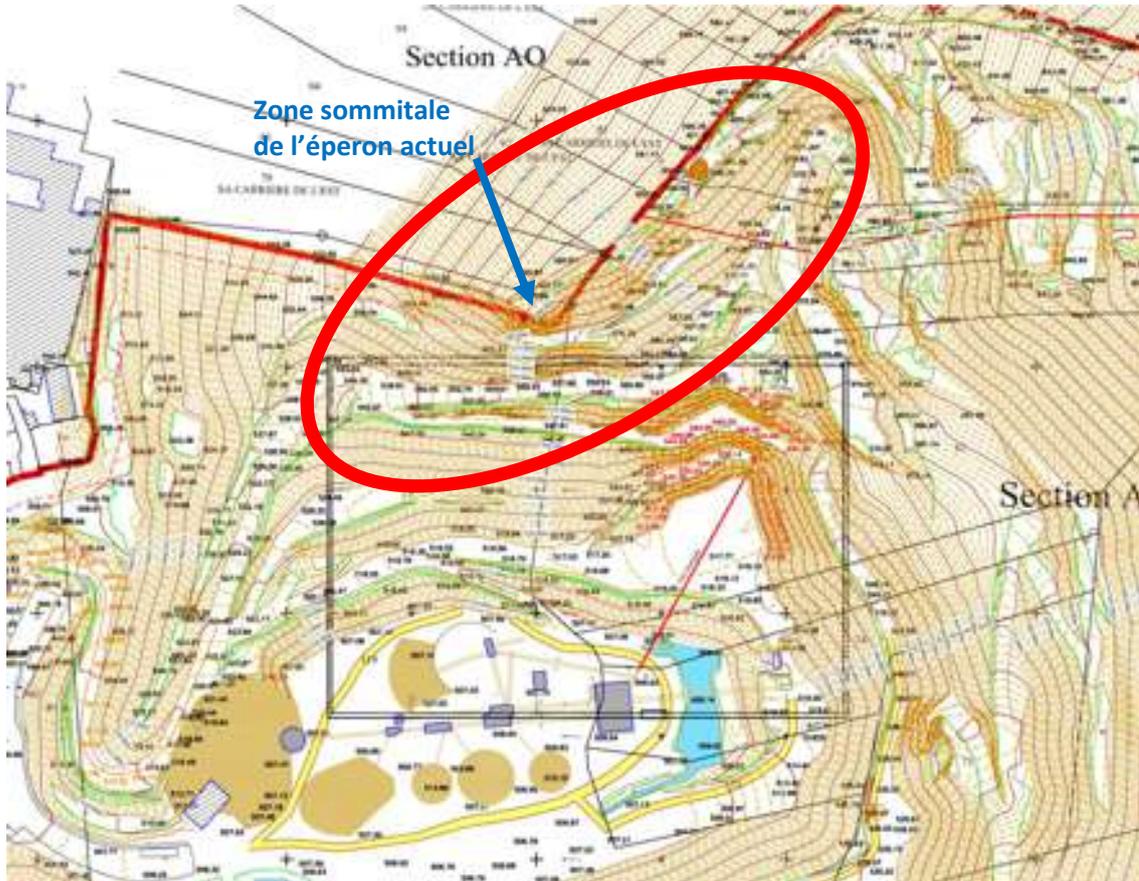
Figure 41 : localisation de l'éperon du Mont Jean (plan topographique octobre 2011)

Dans le secteur Nord-Ouest de la carrière (cf. figure ci-dessous), l'encaissement de l'exploitation lié à l'existence de l'éperon du Mont Jean a conduit à adapter la géométrie de l'exploitation actuelle en augmentant la pente globale du front).

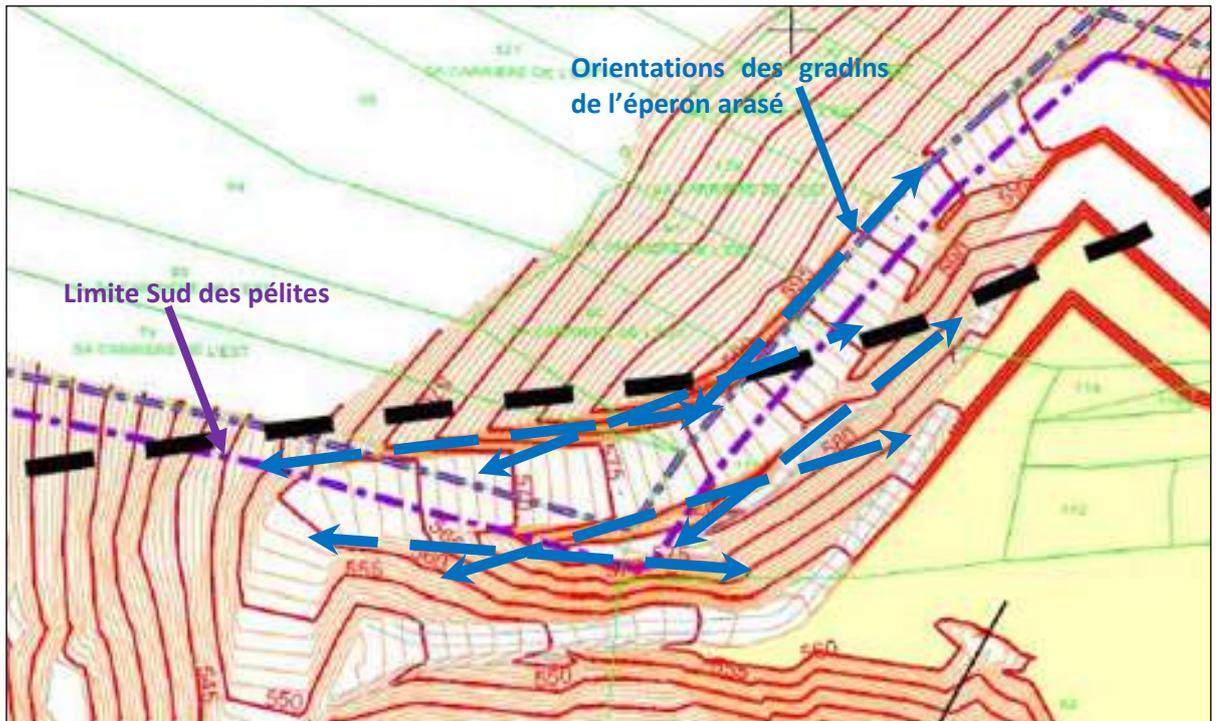
Figure 42 : Zoom sur le front Nord-Ouest et trace de la limite des pélites

La géométrie projetée dans la zone de l'éperon est présentée sur les figures ci-dessous :

L'extension Sud (FS sur la figure 42) sera exploitée suivant un front de taille N243°. Les gradins présenteront une hauteur de 15 m et les banquettes une largeur de 15 m. La pente des gradins sera d'environ 75-78°.

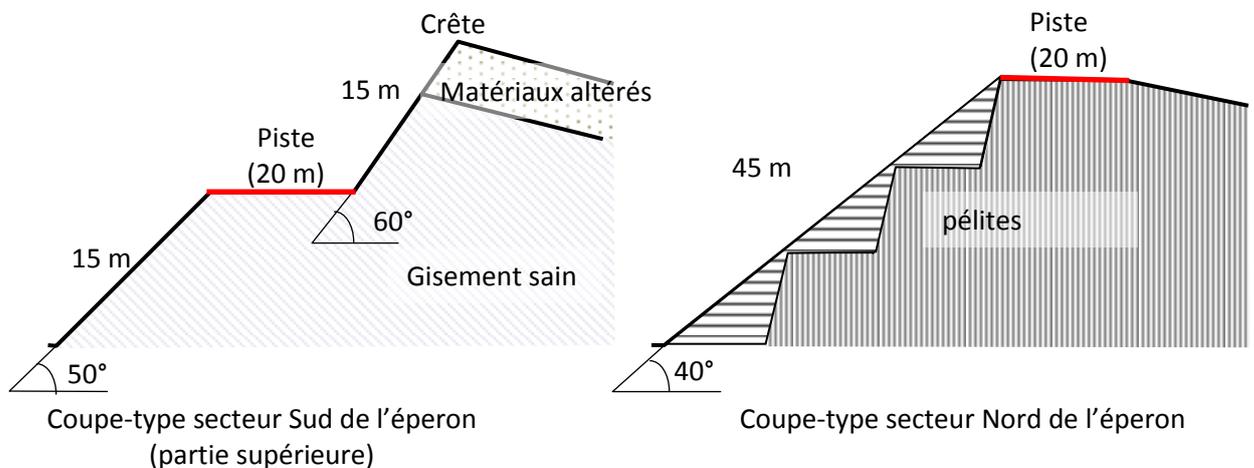
Figure 43 : profils type de l'éperon arasé

- Les pélites seront aménagées en gradins de 15 m x 15 m avec une pente intégratrice de 40° environ.
- Pour assurer la stabilité de ces gradins, ils seront ensuite rapidement protégés des intempéries par la mise en place de remblais (matériau de scalpage primaire issu du gisement sain et compacté par le roulage des engins de chantier. La pente extérieure du remblai sera de 40° donc équivalente à la pente intégratrice des fronts. Ce remblai assurera la protection des banquettes contre les intempéries et le blocage des éventuelles instabilités locales.

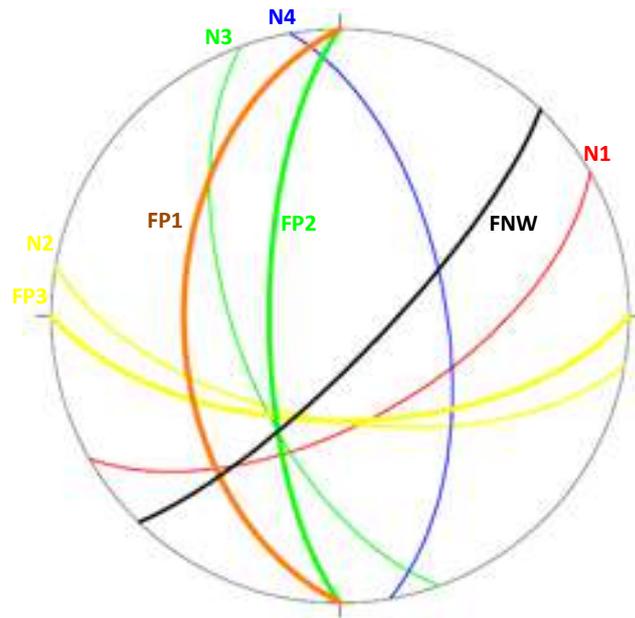
Figure 44 : Projection stéréographique (hémisphère inférieur) du réseau de fractures et des familles principales du front Nord-Ouest (FNW)

Le réseau de fractures observé sur les fronts Nord et Nord-Ouest ainsi que les familles principales sont rappelés dans le tableau et la figure ci-dessous.

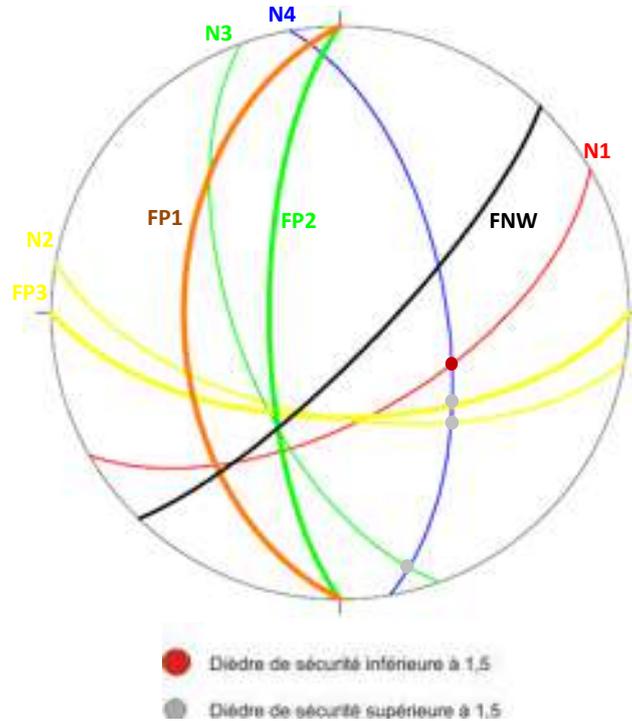
Figure 45 : Analyse stéréographique des instabilités potentielles sur le front Nord-Ouest.

Les glissements de type dièdres sont possibles sur le front Nord-Ouest. Le stéréogramme ci-dessous permet de visualiser les instabilités potentielles pour le ou les gradins présentant un fruit de 75-78°.
