# Carrière de Lepuix-Gy

*Mise à jour de l'étude de stabilité de l'extension selon le scénario d'exploitation d'octobre 2014*

*A77588/A*

**Société des Carrières de l'Est**

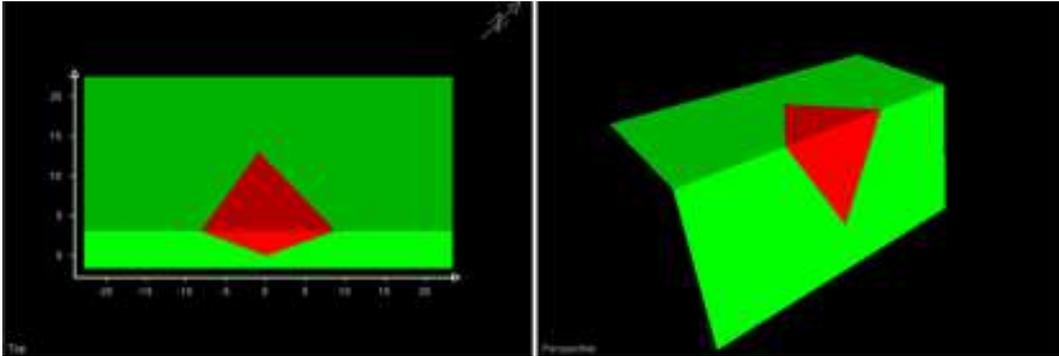
Figure 46 : Dièdre formé par les intersections des discontinuités FP3 et N4 sur le front Nord-Ouest.

Les dièdres potentiels sont notamment formés par les discontinuités FP3-N4 et N4-N2. Leur stabilité est assurée à long terme ( $FS > 1,5$ ). Si l'on observait néanmoins une rupture des dièdres délimités par ces familles de fractures, on pourrait aller jusqu'à une disparition totale de la banquette. Le coefficient de sécurité élevé, notamment issu de l'amélioration des paramètres mécaniques par rétrocalage, sera à confirmer par un suivi de la stabilité du front au cours de l'exploitation (relevé de la fracturation notamment).

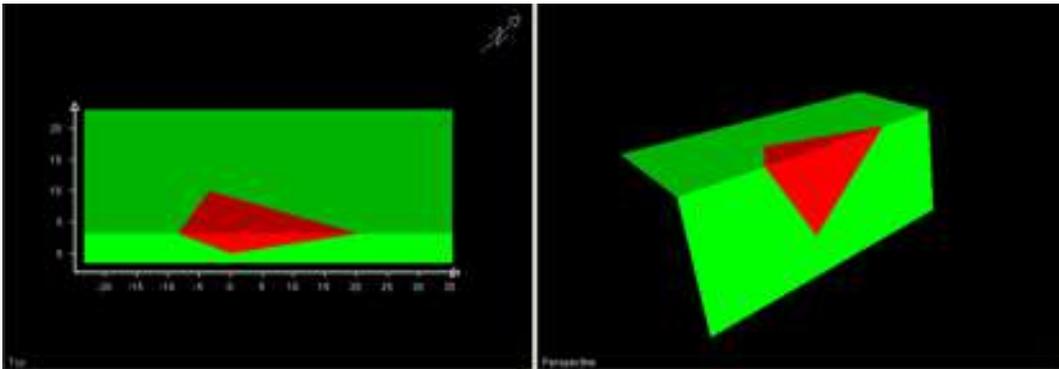
Figure 47 : Dièdre formé par les intersections des discontinuités N4 et N1 sur le front Nord-Ouest.

Le seul dièdre présentant un risque à court terme est celui formé par les discontinuités N4 et N1. Sous réserve d'une largeur initiale de 15 m, la largeur de la banquette résiduelle reste supérieure à 3 m.

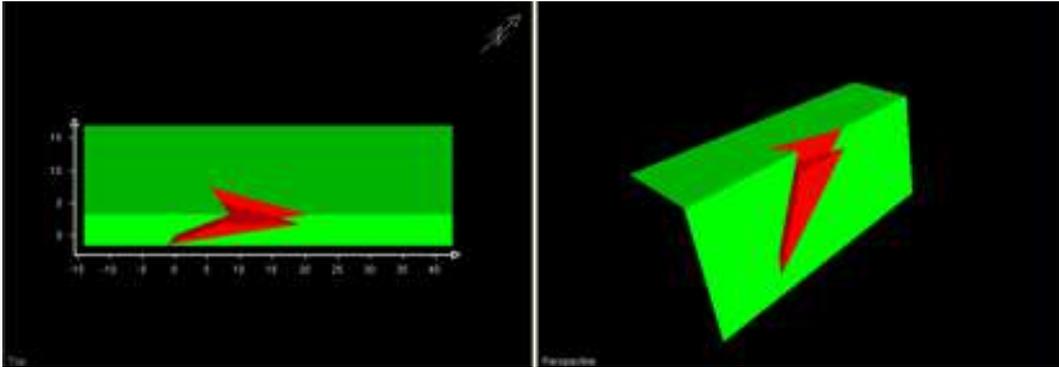
Figure 48 : Glissement plan sur N2 lors de son intersection avec N1 sur le front Nord-Ouest.

Notons que les glissements le long de FP3 et de N1 présentent un risque à court terme mais impliqueront des volumes réduits (largeur des banquettes résiduelles estimée à 5 m).

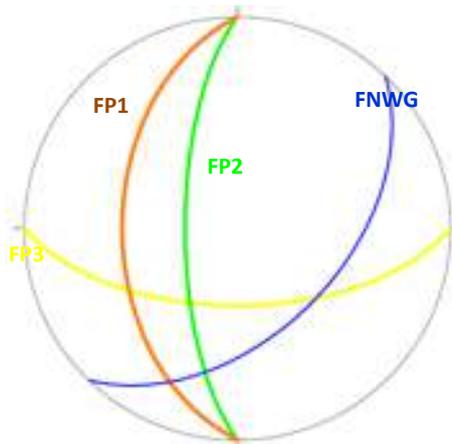
Figure 49 : Projection stéréographique (hémisphère inférieur) du réseau des familles principales de fractures et de la pente globale du front Nord-Ouest (FNWG)

En considérant uniquement les familles principales (de grande extension), on n'identifie pas de glissement (de type grands dièdres ou glissement-plan) susceptible d'affecter le front Nord-Ouest (cf. stéréogramme ci-dessous).
